アスファルト

第28巻 第146号 昭和61年1月発行

特集・最近における維持修繕工法

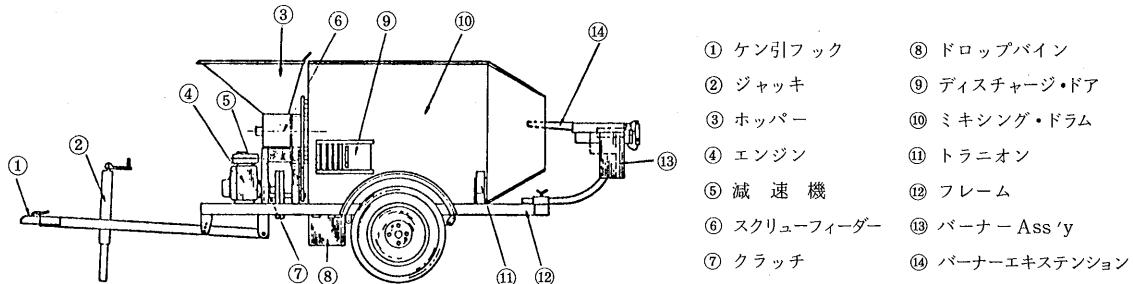
図-2 各装置の名称、主要諸元及び性能

主 要 諸 元	寸 法	總 重 量	700 kg	構 造	鋼板溶接構造
	全 長	3,630 mm		断 热 材	ファイバー・グラス
	全 巾	1,422 mm		使 用 燃 料	プロパン・ガス
	全 高	1,600 mm		発 热 量	189,000 cal / H
機 関 名	称	ウイスコンシン・ロビン E Y 27 W		ノズル 尺 度	50.8 ϕ × 152 mm
		空冷ガソリン・エンジン		ホッパー 装置	容 量 0.3 m ³
	定 格 出 力	7.0 / 3600 PS / R.P.M.		スクリューフィーダー 装置	寸 度 203.2 ϕ × 340 mm
	總 排 気 量	267 C.C.			能 力 2 ~ 8 Ton / H.
	燃 料 タンク 容 量	4.6 l.		走 行 装 置	タ イ ヤ 尺 度 5.60 — 15 × 2 (チューブレスタイヤ)
減 速 機	形 式	レギュラー・ガソリン			ス プ リ ン グ リーフ・スプリング
減 速 比	6 : 1			性 能	
攪 拌 装 置	ド ラ ム 尺 度	914 ϕ × 1,219 mm		処理 能 力 連 続 式 2 ~ 3 Ton / H.	
	容 量	3 ~ 4 Ton / H.		バ ッ チ 式 1.5 Ton / H.

*いずれも再生混合物排出温度 160 °C 以上時。

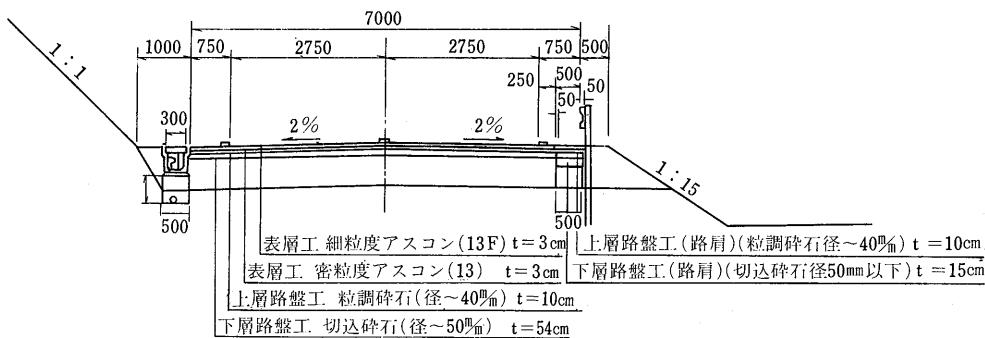
図-2 標準断面図

この施工箇所は、北上山地にある遠野市内南山地部で7月9日～11月15日の工期で、図-2の断面で施行され

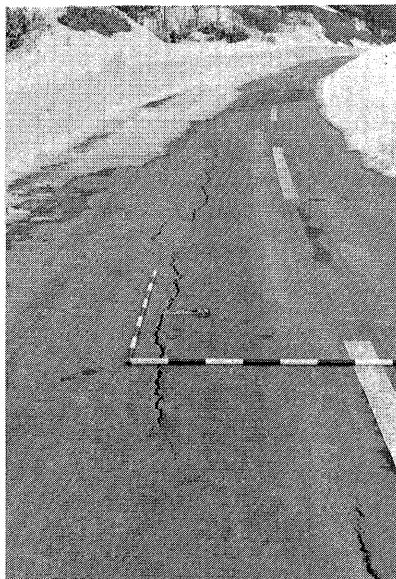
写真-1 59.3.21撮影

凍上量は、一般に不均等であり不齊凍上がりクラックの原因となる、写真-1の様な縦断方向の路面の凍上量は、盛土の区域より切取路床部の除雪された路面に多く発生した。

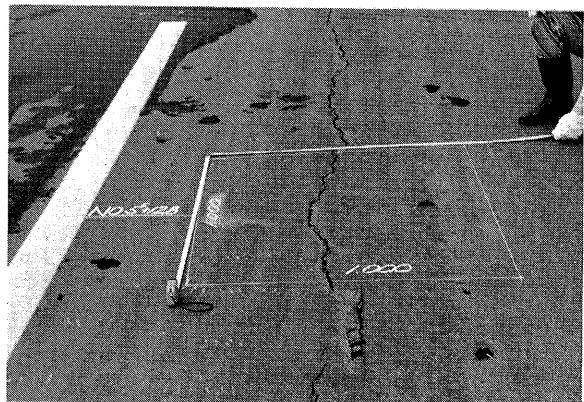
写真-3 1.00m四方にカッターを入れ路盤の確認を行った。

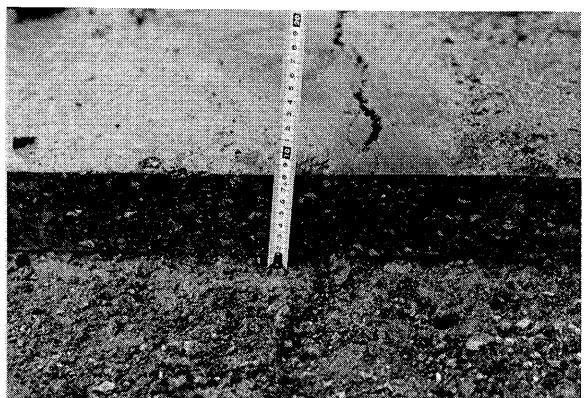
写真-4 表層と上層路盤は完全に剥離し5~12mmの空隙が生じていた。

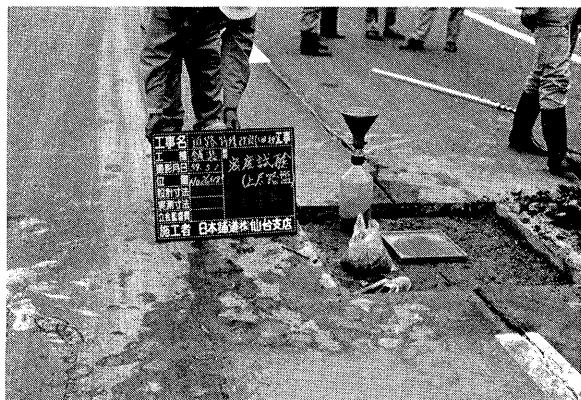
写真-6 クラック附近の密度試験を行った結果施工時の基準密度に対し92%程度となっていた。

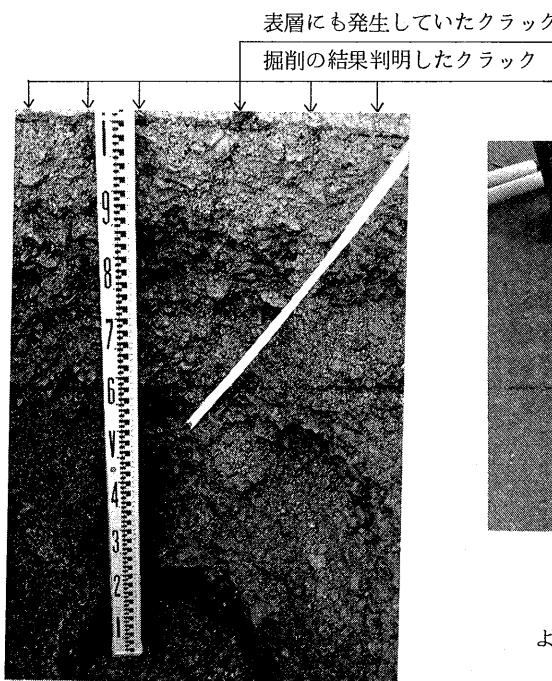
写真-7 路盤の厚さ方向にも大小のクラックが見受けられ、上層路盤の方が顕著に発達し目視出来る状態となっている、また路盤材は、路床に近い程含水比が高く湿潤状態となっていた。

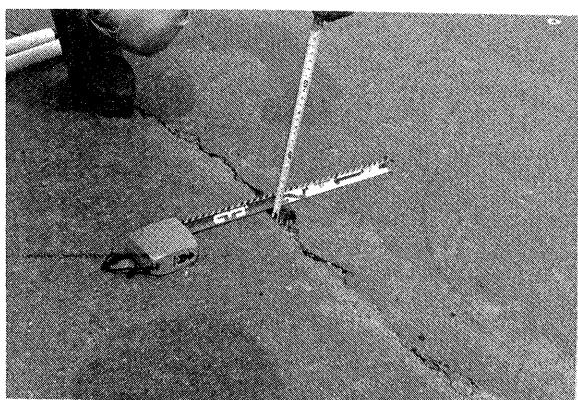
写真-9 5.2撮影

融解と共に、クラックが目漬りを起こしたかに見受けられるが、写真-9のように、欠損、沈降しており、次いで路盤の全体の密度不足から、重車輌の繰返し荷重に

よる、表層の破損が想定される。

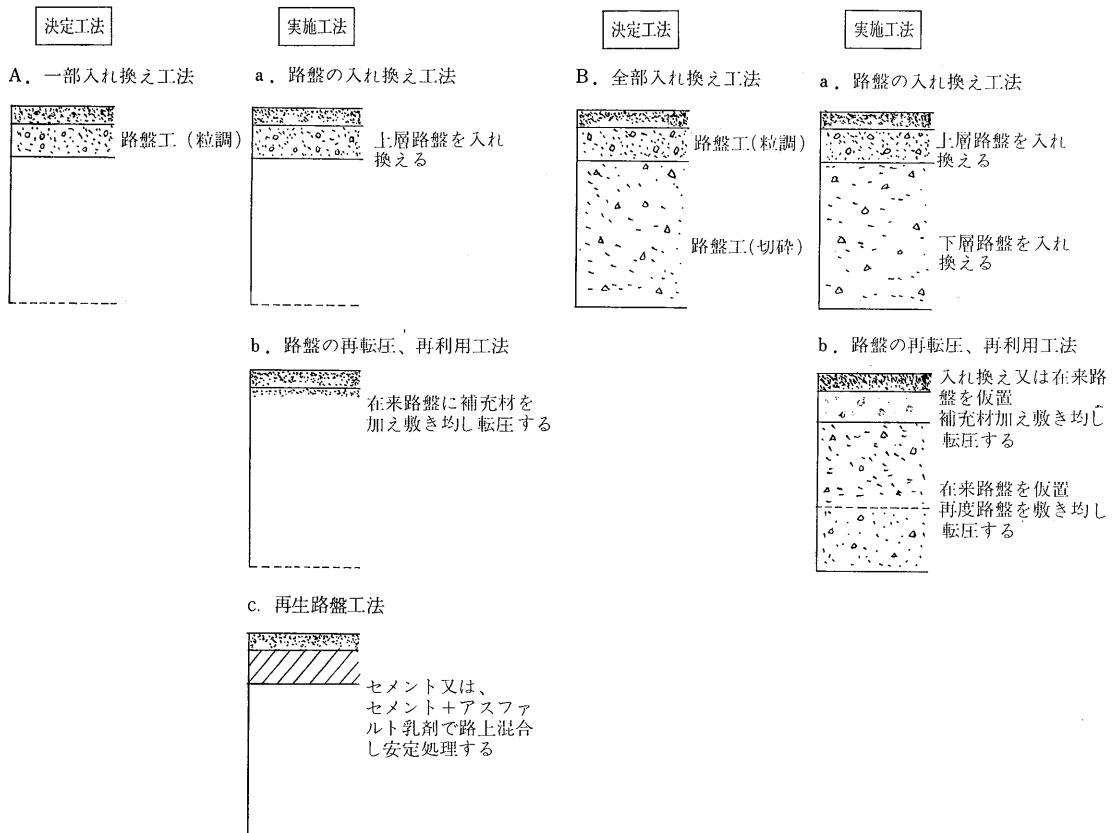
図-4 決定工法及び実施工法の断面

これ等のことから実施工法を整理すると下記の通りと

なる。(図-4参照)

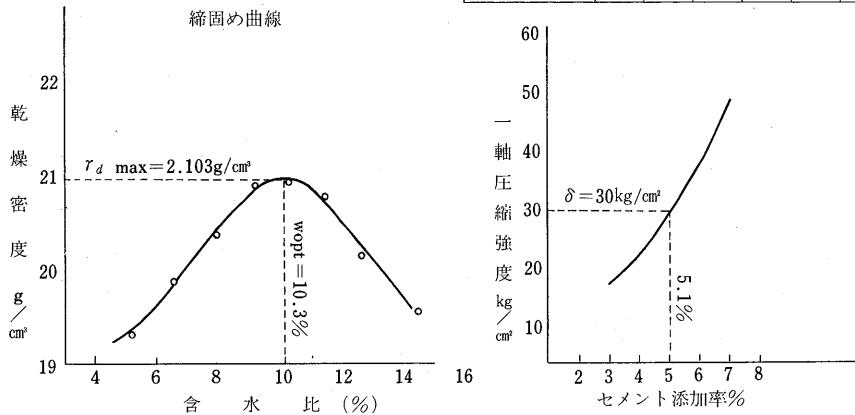
図-5 突固め試験と一軸圧縮試験

測定番号	1	2	3	4	5	6	7	8	セメント添加量%	2	3	4	5	6	7	8
乾燥密度 γ_d g/cm ³	1.933	1.989	2.040	2.095	2.100	2.083	2.019	1.970	一軸圧縮強度kg/cm ²	17.7	22.5	29.5	37.5	48.2		
平均含水比 $w\%$	5.2	6.6	8.0	9.3	10.4	11.6	12.8	14.3	乾燥密度 g/cm ³	2.065	2.078	2.082	2.100	2.106		
									平均含水比 %	11.0	10.1	9.9	10.9	10.0

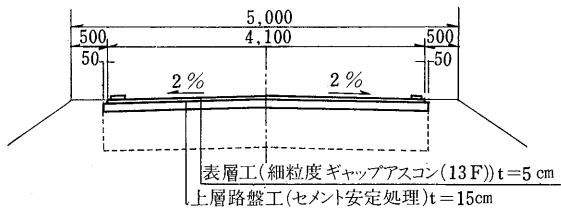
図-7 標準断面図

この箇所は、図-7のような断面となっており

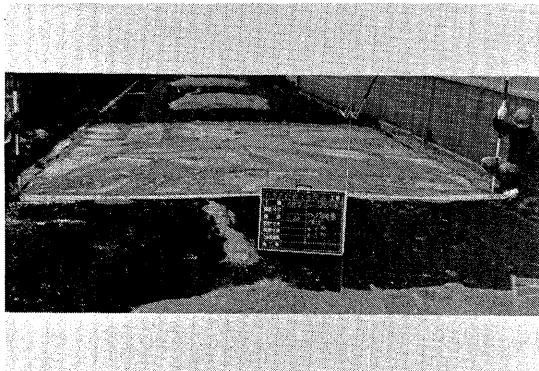
写真-11 セメント散布量測定

人力又は散布機で均一に敷き均す。セメントの散布量の管理は施工後の抽出による定量試験が困難なことから、散布時に使用量と散布面積をチェックし、現場の敷き均しは、人力によることが多い。

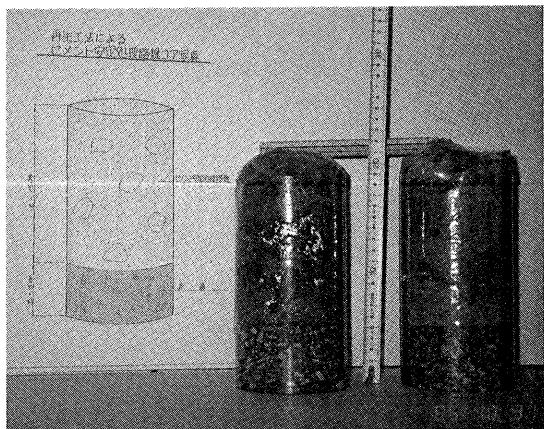
写真-20 施工後4ヶ月後のコア

再生路盤のコアー採取は、一般的には困難とされており、路盤整正転圧後、厚さの確認、密度試験、供試体による室内試験を行なっている。しかし密度試験は表面的には、確認したとしても凍土により、下層路盤が密度不足していることも考えられることから、再生路盤の下面迄転圧が行われていることこそ、必要と思われ、コアー採取による確認をしてみた。

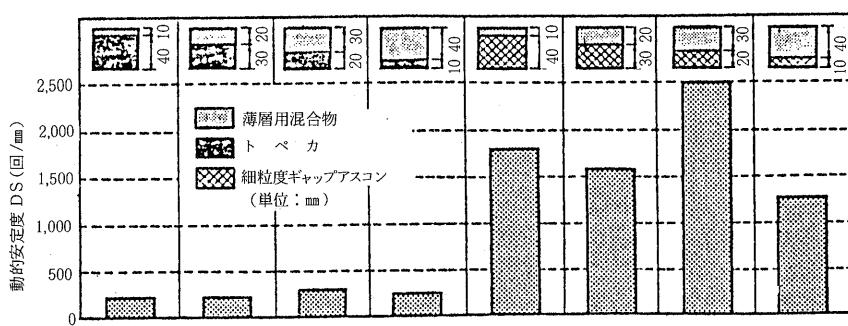
図-13 既設混合物種類におけるギャップシートの施工厚による動的安定度（室内試験）

現在使用されているギャップアスコン（13F）とギャップシート（5F）は同程度の耐久性を有しており、これらの合材を使用する場合、積雪寒冷地におけるわだち掘れ維持補修や、橋梁ジョイントとのすり付けなどの補修工法として有効と考えられる。（図-13）

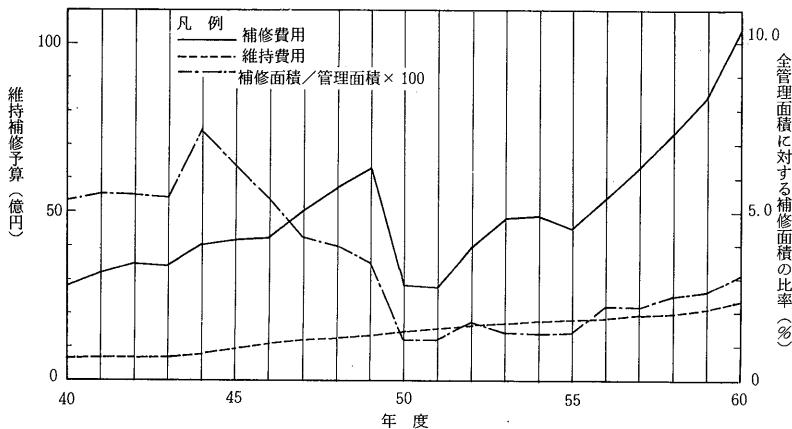
図-3 維持補修予算と補修率の推移

維持、補修に費やす予算は、その時の社会情勢に影響される面が多い。東京都²⁾においても、昭和40年以降20年間の維持補修予算には図-3に示すように大きな変動がある。昭和49年頃におきた石油ショックによって補修予算は大きく落ち込み、昭和50年度の補修面積は、全管理道路面積の1.2%にすぎなかった。その後補修費は徐々に増え続け、ここ数年は前年比で10~20%づつ伸びている。

これに対し、維持費については増加傾向にあるものの大きな変化がない。したがって、補修費の変化に伴ない維持への負担が重くも軽くもあり、ひいては応急修理にまで影響を及ぼすことになる。

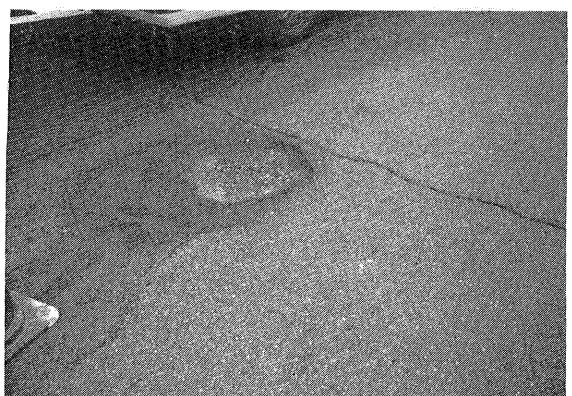
写真-3 常温混合物の破損例

① 交通荷重により押し出された状態

② 雨などにより飛散した状態

中心に使われているが、重交通道路ではわずか数日で飛散、変形（写真-3①~②参照）してしまい、同じ箇所を何度も修理せざるを得ないといった事例も少なくない。小さな破損が管理瑕疪につながることもあり、現場を担当する者にとっては、少しでももちの良い材料が待ち望まれていたところである。安定性を高めるためにセメントを添加したり、使用前に空気にさらしたり、いろいろ工夫を凝らしているものの、時間がかかるだけでそれ程の効果は上がっていない。このような現場からの要請もあって、ここ数年いくつかのメーカーで耐久性を向上させた高品位な常温混合物が開発され、本都においても使用実績が伸びてきた。各メーカーから出されている常温混合物は、品質、単価などにバラツキがあるが、東京都に対し納入実績のあるものだけを対象に大きく分類すると表-2のようになる。

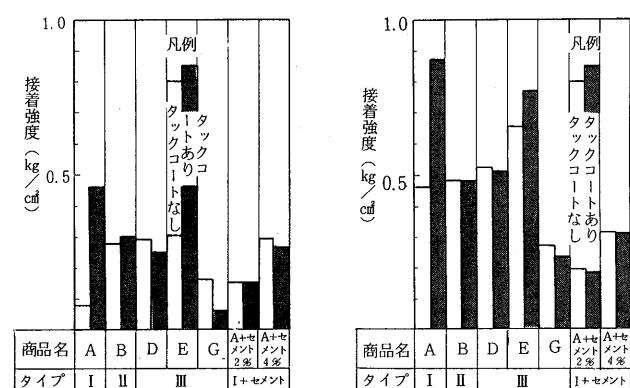
接着性試験は、タックコート使用と未使用の2通りのケースを行った。その結果を図-8①～②に示す。

① 1日養生

② 7日養生

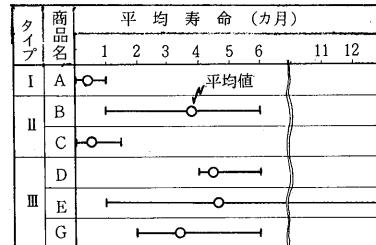
図-11 各材料の平均寿命

各種常温混合物の耐久性を調べるために、各事務所、各工区単位のアンケート調査をも合せて行つた。図-11は、各工区で材料毎におよそ何か月位もつてゐるかを記してもらったものを集計し、平均寿命で表わしたもので

ある。材料によって使用実績にバラツキがあることや、各事務所によって使い方が異なることもある。第二建設事務所だけ行った調査結果とは、材料間の評価が異なるが、Ⅲタイプの平均寿命としてはおよそ3～5カ月位であるといえる。またⅡタイプのものは、BについてはⅢタイプとほぼ同程度であるが、Cについては極端に寿命が短いなど、材料によって大きな差が生じた。

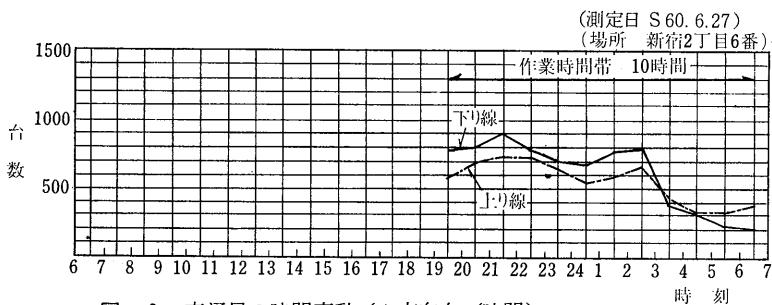
図-3 交通量の時間変動 (1方向台/時間)

交通量の実態は図-3のとおりである。当事務所では、一方向時間当交通量が1,400台未満のときから準備工に入り、1,400台以上の場合には重方向交通の車線は2車線を確保することとしている。

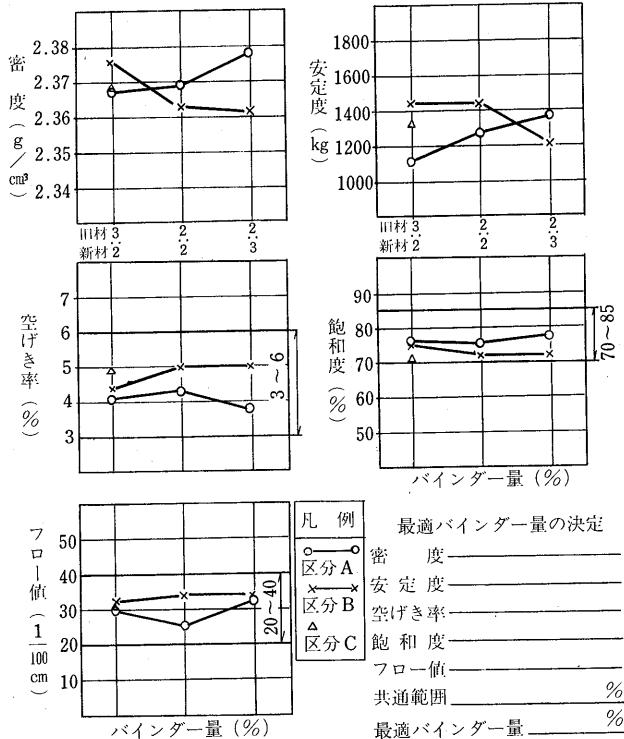
図-14 リミックス混合物のマーシャル安定度試験

リミックス工法に使用する新規混合物のアスファルト量は5.1%となった。リミックス混合物の配合試験は図

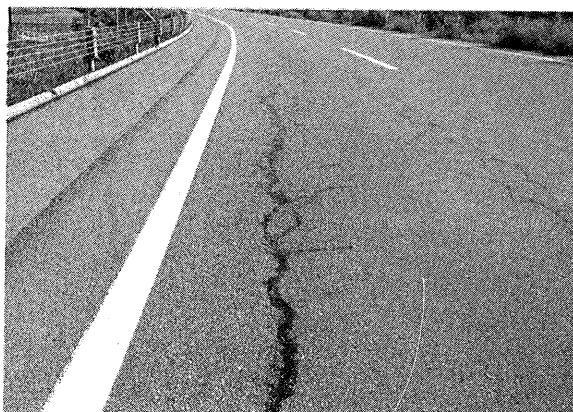
写真-3 わだち部に発生した縦ひび割れ

高速道路において発生するひび割れには種々のものがあるが、写真-3に示した縦ひび割れが現在最もポピュラーなものである。また、高速道路におけるひび割れは表層付近が原因となって発生するものが多い。高速道路におけるひび割れは、交通に与える影響は少ないが、進行すると雨水等の浸入により舗装の構造的健全度を損なうおそれがある。現在、このひび割れの発生が著しい道路は九州および中国道である。

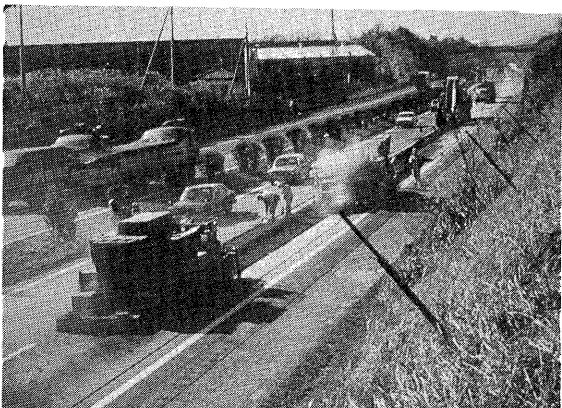
写真-4 切削オーバーレイ

この切削オーバーレイは、写真-4に示したように既設表層を削り取ったあと新しい舗装を施工するもので、

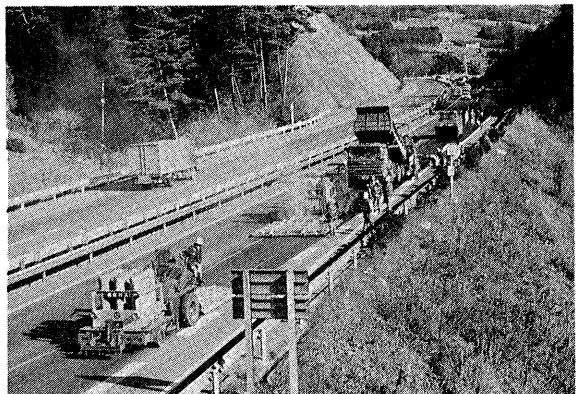
写真-5 リペーブ方式による路上表層再生工法

表-2に示した路上表層再生工法の分類のうち、高速道路に多く見られる損傷（主にわだち掘れ）への適用は、形状改善タイプである。形状改善タイプの一方式であるリペーブ方式は、その施工法が従来の修繕工法である切削オーバーレイに類似しており、現在の施工機械の多くはこの方式への対応が主であること等から、日本道路公団ではこの方式を中心に研究を進めてきた。このリペーブ方式は、写真-5に示したように、既設舗装を加熱、かきほぐし整形し、さらに上部2cm程度に新材を舗設し

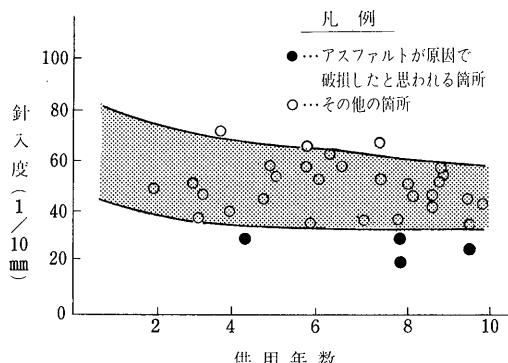
図-4 回収アスファルトの針入度と供用年数

試験施工個所の舗装から回収したアスファルトの針入度と供用年数との関係を図-4に示した。なお、図中の●印はアスファルトが原因で施工後早期に破損したと思われる個所を示している。図によれば、●印を除く施工個所の針入度は、40程度以上であることがわかる。この

針入度の値は、プラントにおける再生加熱アスファルト混合物⁴⁾の40~50およびストレートアスファルトを使用した新材の平均値⁴⁾52と比較してもほぼ同様なものと言える。

① 対象とする区間のアスファルトが劣化していないと。これは、当面回収アスファルトの針入度等で判断するのがよいと考えられ、その目標値としては40程度以上とするのがよいと言える。

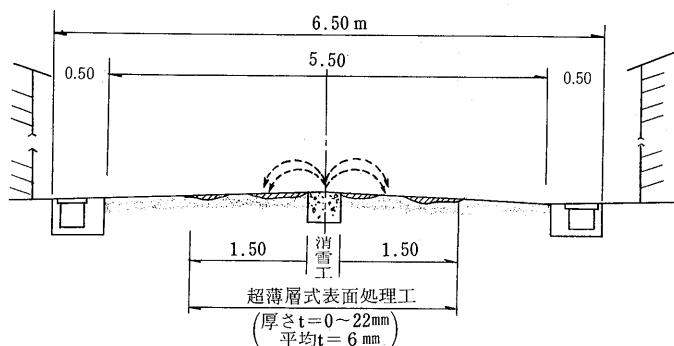
図-4 消雪工設置箇所の舗装補修断面

図-4でわかるように厚さ $t = 0 \sim 22\text{mm}$ (平均 6mm) の超薄型であり消雪工による撒水やチェーンの装着による摩耗剥離が生じたので、昭和60年7月に厚さ平均 $t = 6\text{mm}$ を平均 $t = 10\text{mm}$ に変え、骨材である珪砂を細砂に、バインダーにおいては石粉を増し、より粘着性を高め、再度舗設した。

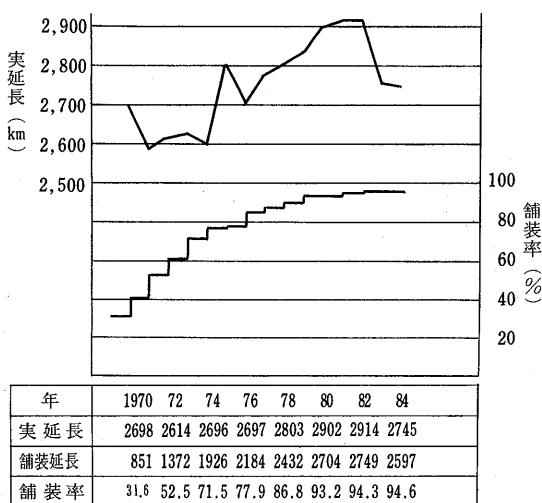
図-2 山口県の舗装歴(地方道)

路の延長比は 21.0 %、何らかの処理が必要とされるものは 29.7 % となっており、両者を合わせると実に 50.7 % の道路に何らかの処理を施す必要があることが判明した。破損評価に対する個人差はあるものの、図-2 の山口県の舗装歴から見れば、ほぼ妥当な結果と思われる。今後

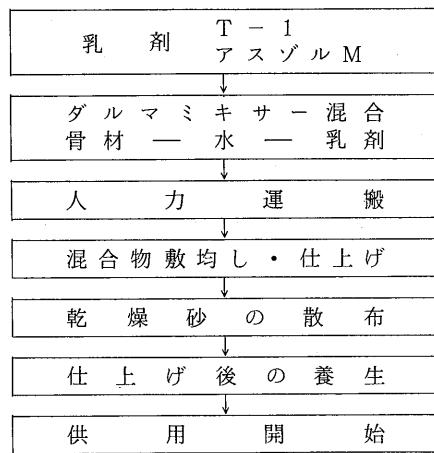
図-3 乳剤混合物の練り混ぜより
供用までのフロー

なお、図-3 に乳剤混合物の製造並びに舗設供用までのフローを示す。

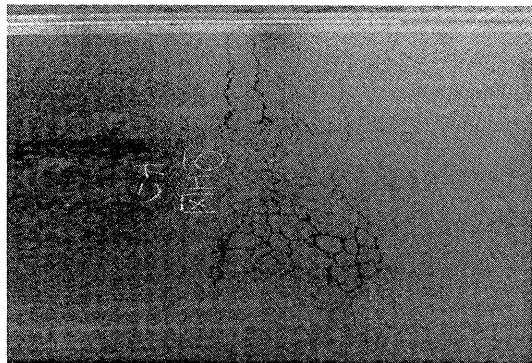
写真-1 リフレクションクラック箇所(施工後6カ月)

既存のコンクリート舗装版上にアスファルト混合物でオーバーレイを実施した場合、目地部の表層箇所に供用開始後2~3年でリフレクションクラックが生じている(写真-1)。

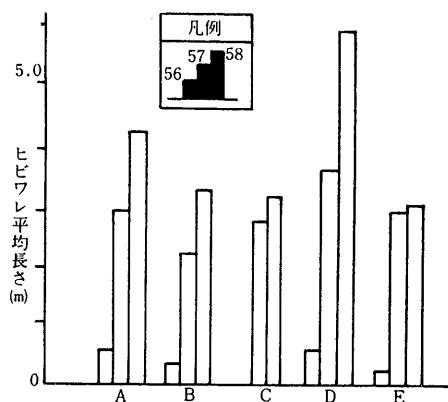
図-5 製品毎のひびわれ平均長さ

ーレイ厚さが11cm程度では上峰、原水(2-3)のヒビワレ延長が約30~40cm(35.2%)と高く、一方村田では3m(2.9%)であった。このように、場所毎によるリフレクションクラックの発生状況が違うように考えられる。つぎに、防止材別のヒビワレ平均長さ(ヒビワレ全延長1箇所数)をみると、図-5に示すように2年後でヒビワレ長さが高くなっている、D製品が他の製品より比較的高いことがわかった。

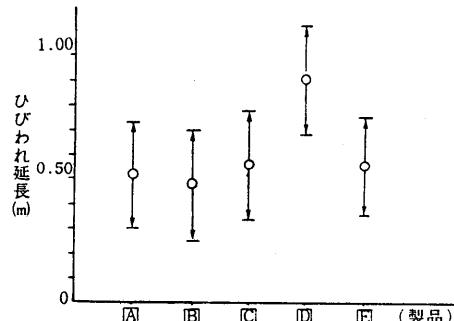
図-6 各製品の95%信頼区間(ひびわれ延長)

3-3 防止材の場所間、製品間での有意性について
変動要因としては、①製品間(防止材シート類)、②場所間、③製品間×場所間の相互作用の3つについて分析すると、表-3に示すように①製品間にはカタヨリがあった、②場所間にもカタヨリがあった、③製品と場所の間にも交互作用があった。そこで、各製品についての平均値に対する95%信頼区間は図-6からわかるようにD製品以外は重なり合っているため、有意差は認められ

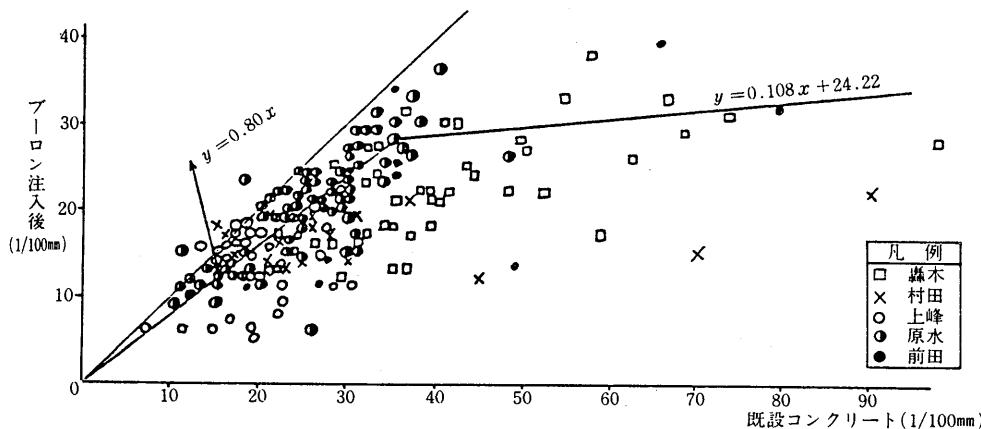
図-7 既設Coとブローラン注入後のたわみ量との関係

なお、ブローン注入後の最大たわみ量は $\frac{35}{100}$ mm であった(図-7)。

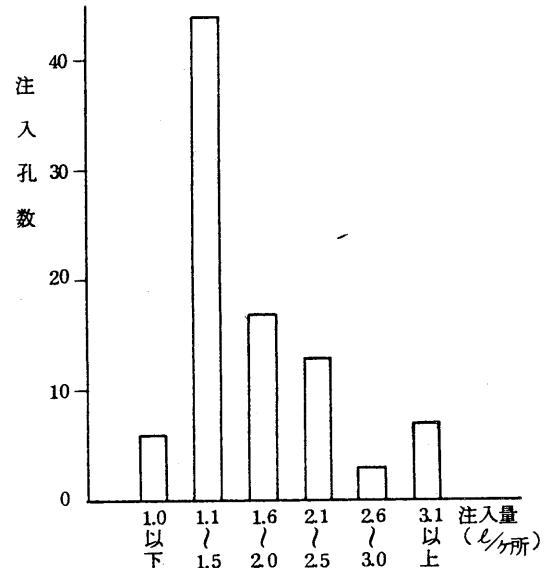
図-15 注入孔における注入量

そこで、現地での注入状況を図-15に示す。加圧は0.8

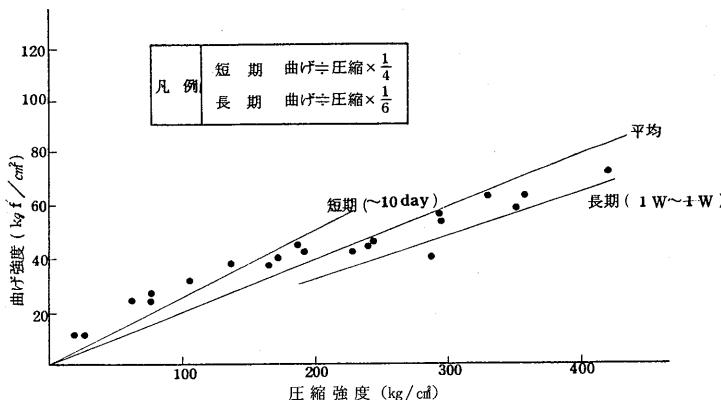
図-14 曲げ強度と圧縮強度との関係

④ 図-14にモルタルの圧縮強度と曲げ強度の関係を示す。

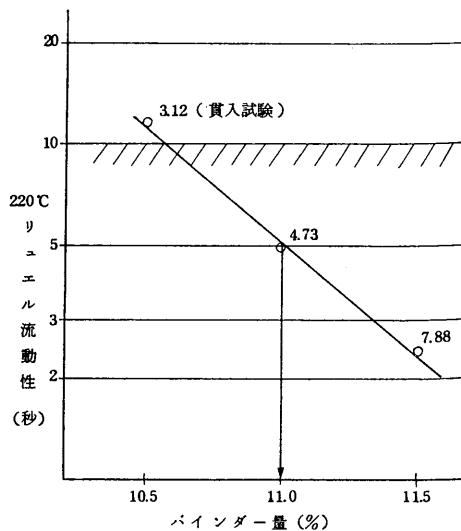
図-16 リュエル流動性とバインダー量との関係

図-16に示すようにリュエル流動性の試験結果より、バインダー量は10.6%以上が望ましく、最適バインダー

量(リュエル流動性5秒)は11.0%となり、また、貫入試験では10mm以下であった。

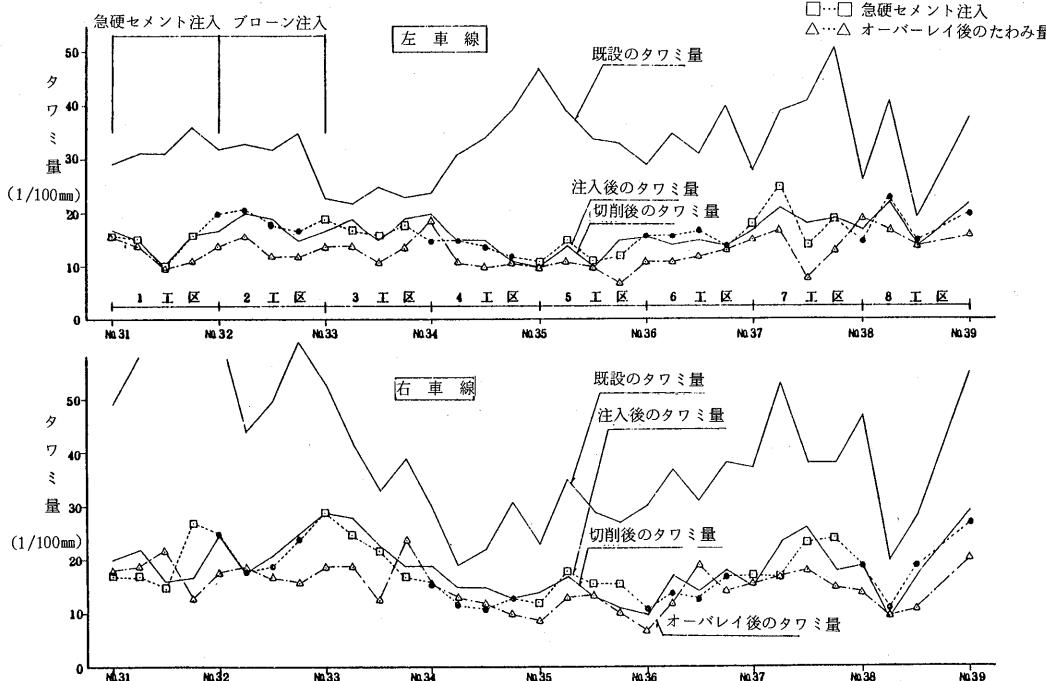
図-18 既設、注入後、切削後、オーバーレイ後のたわみ量の関係

以上のことから、注入工法である急硬セメント注入とブローン注入とのたわみ量についての有意差はでていないので、今回の急硬セメント注入は良好な結果が得られたと思われる。また、両者の経済比較をみても急硬セメント注入が若干安価であり実用上可能と考えられる。
