アスファルト

第51巻 第224号 平成20年10月発行

特集・ポーラスアスファルト舗装の破損と補修

ポーラスアスファルト舗装の現状と課題

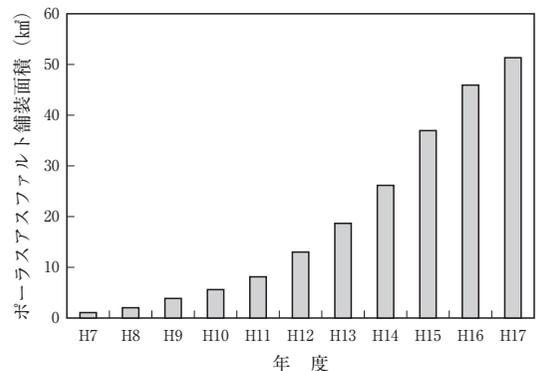
図-1 直轄国道における施工実績の推移¹⁾

工実績の推移を図-1に示す¹⁾。直轄国道においては、平成7年頃からポーラスアスファルト舗装が施工量が増加し、平成17年度末現在で50kmに達している。これは、直轄国道全面積の約25%がポーラスアスファルト舗装に置き換えられていることとなる。

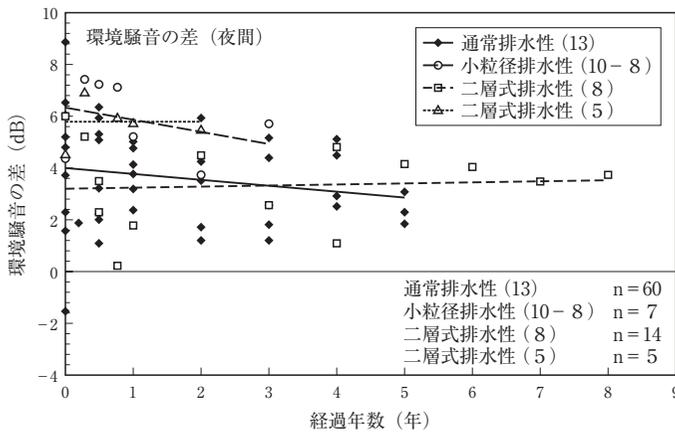
図-4 環境騒音の測定結果例⁹⁾

直轄国道におけるポーラスアスファルト舗装の環境騒音(夜間)の低減効果の測定例を図-4に示す⁹⁾。図

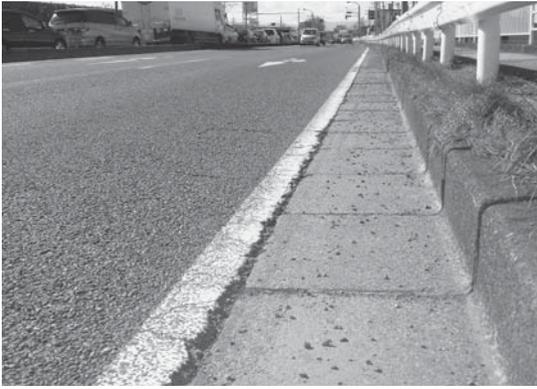
写真-2 骨材飛散の発生例

道路管理者へのヒアリングや文献調査などから、ポーラスアスファルト舗装の早期破損形態などについて整理した結果を表-2に示す¹¹⁾。ポーラスアスファルト舗装で散見される早期に発生する破損の形態は、骨材飛散(写真-2)、ひび割れ、ポットホール(写真-3)、局所的な側方流動(写真-4)などの物理的な破損と空隙詰まりや空隙つぶれなどの機能的な破損に大別される。これらの破損は形態が同じ場合でも、発生原因は一様でなく、それぞれの場合を調査して対応する必要がある。

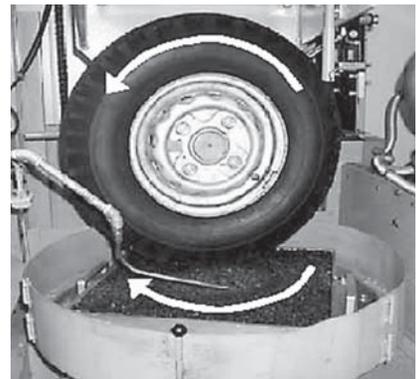
写真-2 ねじり骨材飛散試験

件は図-8、試験状況を写真-2に示す。空気タイヤを使用し、試験温度は+60℃で実施した。図-8に高耐久Asを使用した空隙率20%、23%のポーラスアスファルト舗装、一般地域用Asおよび寒冷地用Asを使用した空隙率20%のポーラスアスファルト舗装4種類のねじり骨材飛散試験結果を示す。高耐久Asを使用した空隙率20%のポーラスアスファルト舗装はねじり骨材飛散率が1%以下となり、他と比較して良好な結果となった。また高耐久Asを使用した空隙率

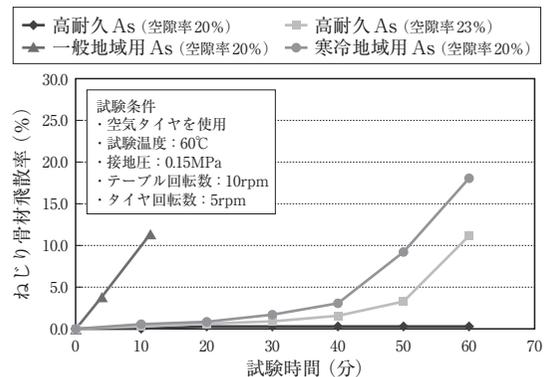
図-8 ねじり骨材飛散試験結果

23%のポーラスアスファルト舗装でもねじり骨材飛散率が12%程度を示し、一般地域用As、寒冷地域用Asを使用した空隙率20%のポーラスアスファルト舗装と比較すると良好なねじり抵抗性を示した。

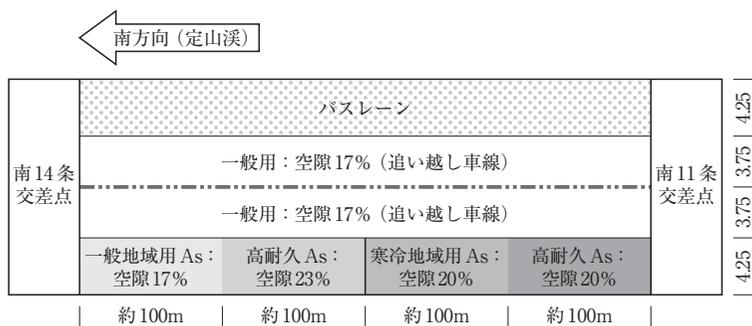
図-9 試験施工箇所の概要図

試験施工は一般国道230号札幌市石山通において実施した。試験施工概要図を図-9に示す。片側2車線の国道で外側車線に試験施工区間を設け、各工区約100m程度施工した。

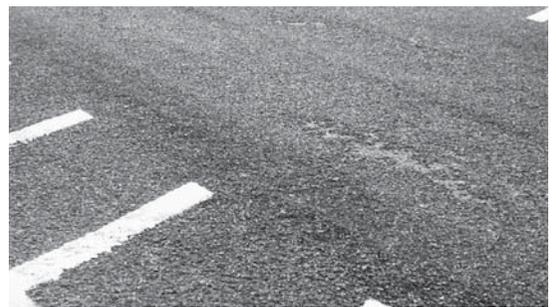
写真-1 骨材飛散が著しい箇所の路面状況

この骨材飛散の進行は、タイヤチェーンの装着に関連する雪日数と累積総交通量との関連性に高い相関を示しており⁴⁾、骨材飛散の進行はタイヤチェーンによる影響が大きいいとえる。骨材飛散が進行し、基層面まで見える状態になっている路面状況を写真-1に示す。

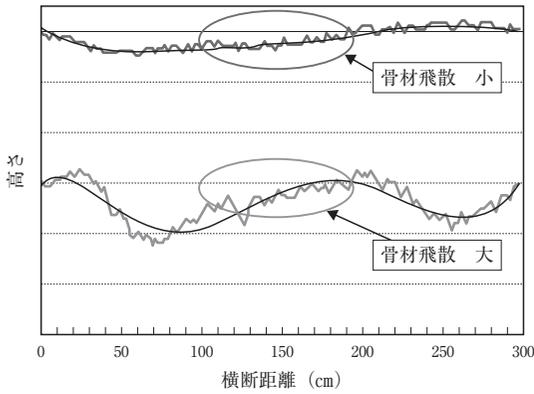
図-3 横断形状測定結果

骨材飛散はタイヤチェーンによる影響が大きく、進行するとわだち掘れ量が増加する傾向を示しているが、わだち掘れ量の大きい箇所全てで骨材飛散の進行が見られるとは限らず、骨材飛散程度を数値化するためには、この「わだち掘れ量」の影響を取り除く必要がある。

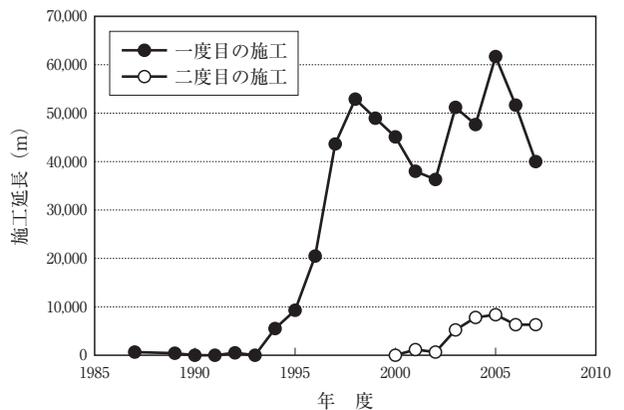
図-1 ポーラスアスファルト舗装の施工実績

この後、2007年度末現在約560km、650万㎡が舗設され、さらに、2001年度からは、2度目の施工に入り、2007年度末現在約36km、41万㎡が舗設されている。

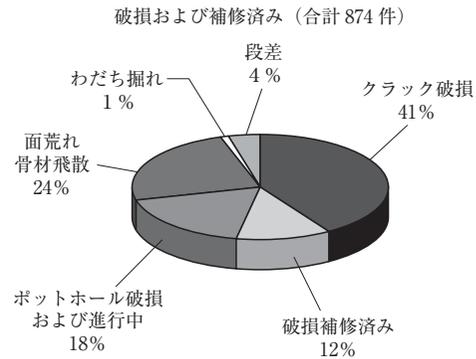
図-3 ポーラスアスファルト舗装の破損実態

図-3は、2006年度に、環状7、8号線の各10kmづつを対象に行った一層タイプのポーラスアスファルト舗装の破損実態調査結果である。ポーラスアスファルト舗装特有の破損として骨材飛散、ポットホール等があるが、破損形態のうち、交差点付近で発生する骨材飛散の問題については、これまで破損原因の究明、破損の評価法、さらに対策まで検討し一定の成果をあげ

ポットホールについては、1999年度から油分の影響による破損と対策について検討し⁶⁾、第一次対策として施工時に軽油の代わりにアスファルトの品質に影響を及ぼさない付着防止剤(以下、付着防止剤と称す)を使用する対策を2005年度から実施してきた。2006年度からは、第一次対策後も発生している、図-3に示す破損のうち18%を占めるポットホールの問題を取り上げ、実態把握とともに、原因の究明、対策方法について検討を行っている⁷⁾。

図-3に示す破損を分析してみると、ポットホールには、①導水帯部分のクラックが進行したもの(写真-1)、②アスファルト分過多状態から進行したもの(写真-2)、③亀甲状クラックが進行したもの(写真-3)、④路面の荒れが進行したもの(写真-4)等がある。

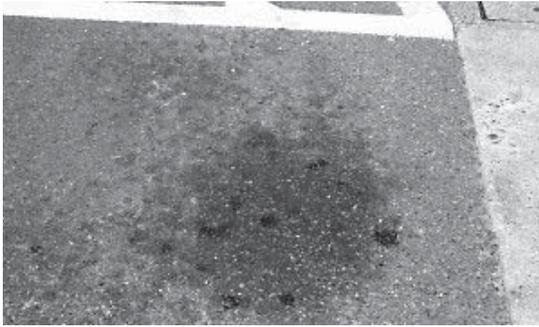
写真-5 面状ブリージング

破損形態の件数の最も多かったブリージングに注目し、発生形態・規模、発生箇所、発生要因などについて、破損実態調査から得られたデータをもとに分析した。ブリージングは、面状約60%（写真-5）、帯状約40%（写真-6）で発生していた。

面状ブリージングを起こしている箇所で、油臭、アイスピック挿入でバインダの軟化の確認、目視などにより明確に油分が介在していると見られた箇所は、約50%であり、ポットホールへの進行は早期であると見られた。単路部におけるバス停、路上駐車が多い箇所、店舗への出入り口など、車両が良く停止する箇所では約70%に油の存在が認められた。

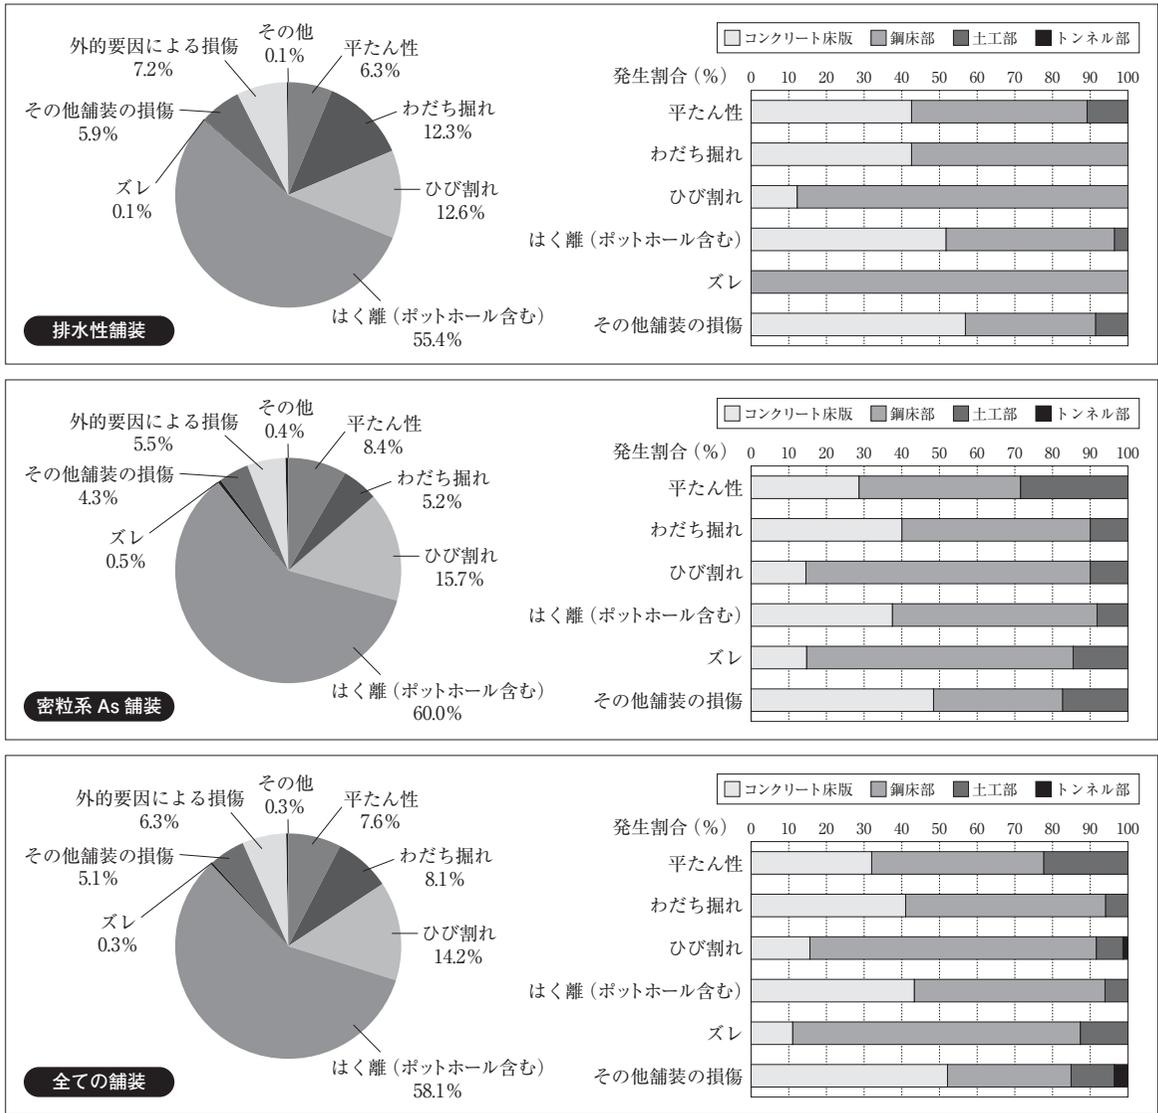
図-3 舗装の損傷発生率

舗装路面に発生している損傷形態別の発生割合と損傷形態ごとに対する構造別での発生割合をとりまとめたものが図-3である。発生している損傷は、はく離（ポットホールを含む）が全体の60%近くを占めて

おり、次にひび割れ、わだち掘れ、平たん性の損傷となっている。これらの4種類の損傷が全損傷数の90%近くを占めている。また、排水性舗装は、密粒系As舗装に比べ、はく離の発生率は低い、わだち掘れが3倍程度多くなっている。これは排水性舗装は、舗装端部の基層面での滞水もしくは端部から床版面に浸透した雨水が原因と考えられる写真-1のような局部的に発生する塑性変形が多いことが原因であると推察される。

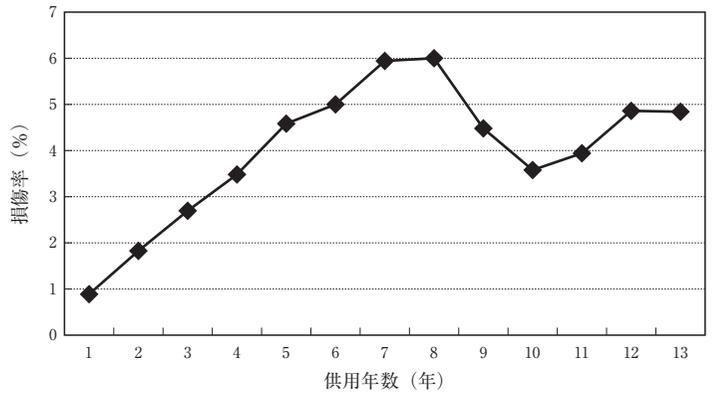
図-4 排水性舗装の供用年数と損傷発生率

現在の舗装資産は供用開始が車線毎に異なっているが、これを車線毎に供用年数を整理し、排水性舗装の供用年数と損傷発生率との関係を示したものが図-4である。これより、排水性舗装は、供用年数が1年増えるごとに1%程度、損傷発生率が増加するが、8年目以降では低くなっている。これは、舗装の打ち換えが原因であると考えられ、図-5の舗装の補修履歴をもとに打ち換えまでの年数を示した図において8年目以降で舗装を打ち換えることが多いことと一致している。また、補修履歴からすると舗装を打ち換える場合には、舗装種別に関係なく8年程度で行うことが多い。

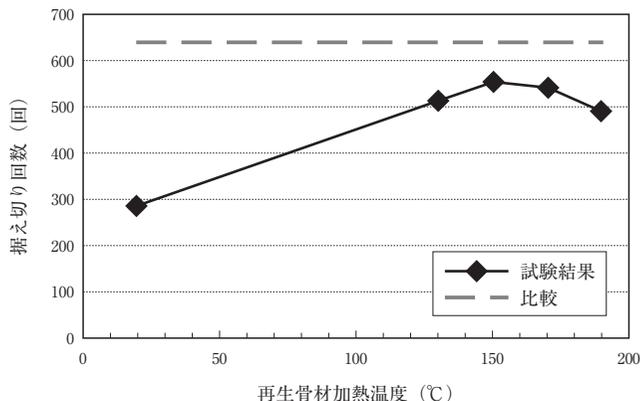
図-2 再生骨材加熱温度の影響⁵⁾

これについては実プラントで再生骨材温度を変化させて再生ポーラスアスファルト混合物を製造し、性状を比較することにより知見を得ている。図-2に示すように、適切な混合物を製造するためには再生骨材温度を少なくとも130℃以上にすることが必要であり、170℃が最適値となった。これ以上加熱すると、熱劣化の影響が大きくなり、混合物性状は低下していく。

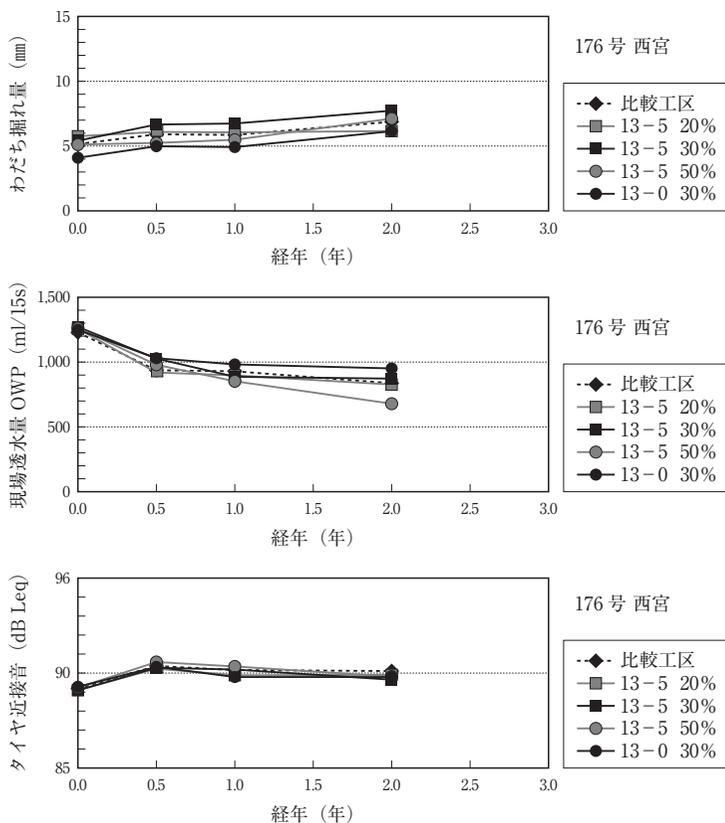
図-3 排水性→排水性工区 (R176) の路面性状変化⁶⁾

特に地方整備局での試験施工のいくつかについては、(社)日本道路協会舗装委員会環境・再生利用小委員会の活動と連動して実施しており、継続的に路面性状を調査している。試験施工の一覧を表-4に示す。これらの試験施工の路面性状の調査結果の一例を図-3に示す⁶⁾。これまで2年が経過しているが、再生骨材配合率が30%までは比較工区と比べて大きな違いが見られておらず、この範囲であれば再生可能であると見ている。

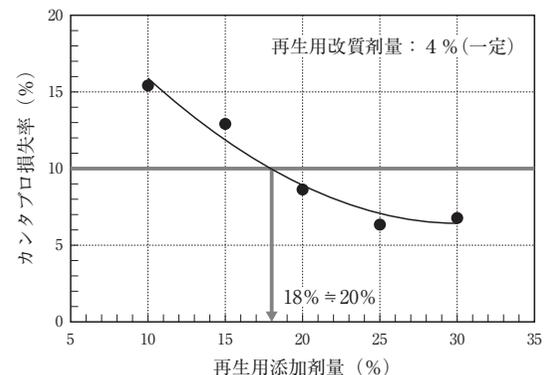
図-1 カンタブロ試験結果

カンタブロ試験結果を図-1に示す。カンタブロ損失率が目標とする10%以下となる再生用添加剤量は18%となるが、混合物製造時におけるばらつき等を考慮し、十分に目標値をクリアさせるため、20%とした。

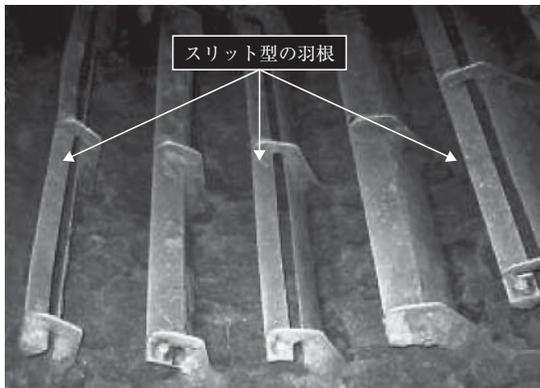
写真－1 改良後の再生加熱ドライヤー内の羽根装着状況（スリット入りを交互に配置）

試験練り時における再生骨材（再生骨材13.5 + 再生骨材5.0）の加熱前の合成粒度および加熱後の抽出粒度を比較したところ，2.36mm以下の粒度において，加熱後の粒度が1～3%程度粗くなった。再生加熱ドライヤー内の羽根の改良を実施したにもかかわらず，依然として，アスファルトモルタル分の付着が生じ，粒度に影響を与えていることが確認された。このため，

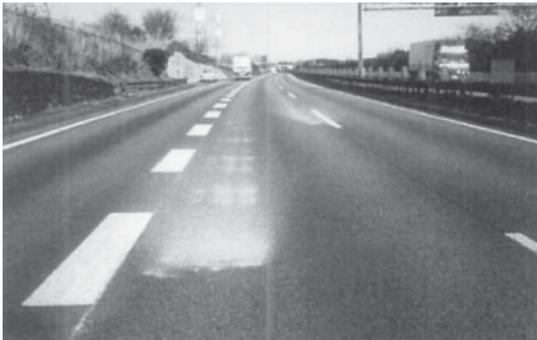
写真-2 ポンピングの発生事例

高速道路の一部の現場では、基層以下の混合物の剥離に起因する構造的な損傷(写真-2)が顕在化しており、表層だけではなく基層以下も補修対象として捉えられている。これより、表層のみをプラント再生とし、基層以下を切削オーバーレイ工法に委ねるべきではないと考える。

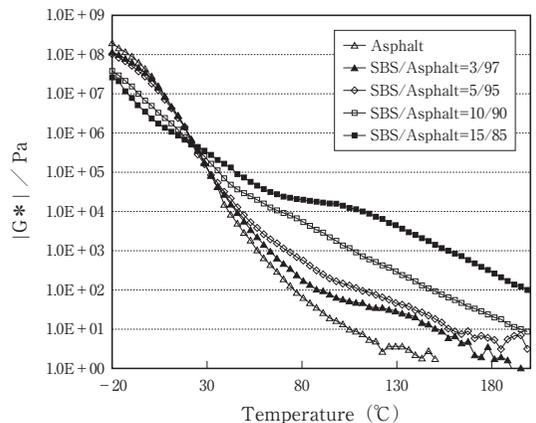
図-2 Temperature dependence of dynamic modulus of mixtures of SBS and asphalt.

図-2にSBSとSt-ASPの混合比率を変えた配合物の複素弾性率曲線を、また表-1にはそれらの軟化点、低温折り曲げ、針入度の値を示す。複素弾性率曲線から-20℃から20℃の低温領域でSBS濃度の増加にともない弾性率が低下している。これは、SBSのブタジエン(Tg=-90℃)とSt-ASP中のマルテン(Tg=-20℃)が相溶であり、マルテン部分のガラス転移温度が低下するためである³⁾。

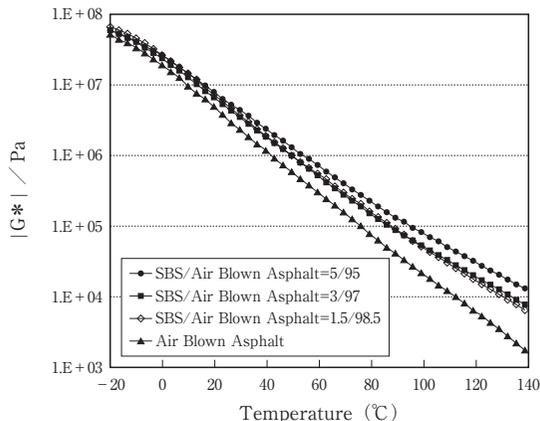
図-3 Temperature dependence of dynamic modulus of mixtures of SBS and air-blown asphalt.

AB-ASPとSBS/AB-ASP混合物の弾性率の温度変化を図-3に示す。AB-ASP単体でも80℃での弾性率は40kPa、100℃においても10kPaを示し、高温での弾性率が高い。しかし、AB-ASPに5 wt%程度のSBS添加でも相溶しない。改質ASPを蛍光顕微鏡下で観察すると未溶解のSBSが粒状の塊で点在しているのが確

認できる。複素弾性率の-20℃から20℃の低温領域の値はSBSを添加したにもかかわらず、むしろ高い値となっている。

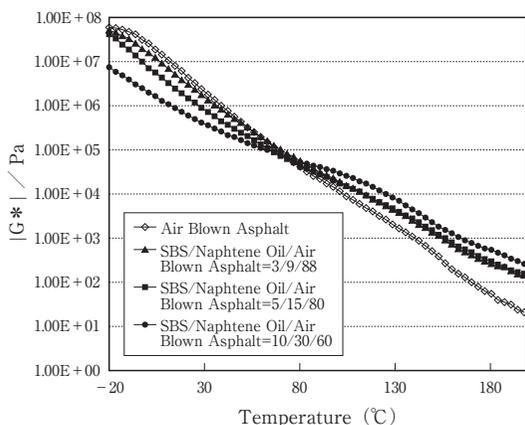
図-5 Temperature dependence of dynamic modulus of mixtures of SBS, naphthene oil and air-blown asphalt.

せるに至らない。そこで、AB-ASPに不足するマルテン分を補うことを検討した。補うマルテン分としては、SBSと良好なゲルを形成するN-Oilを選定した。図-5にAB-ASP、SBS、N-Oilを混合した改質ASPの複素弾性率-温度関係を示す。N-OilはSBSゲルを作るので、SBSとN-Oilは、1：3の比率で固定し、AB-ASP中に加えた。また表-3にはそれらの軟化点、低温折り曲げ、針入度の値を示す。

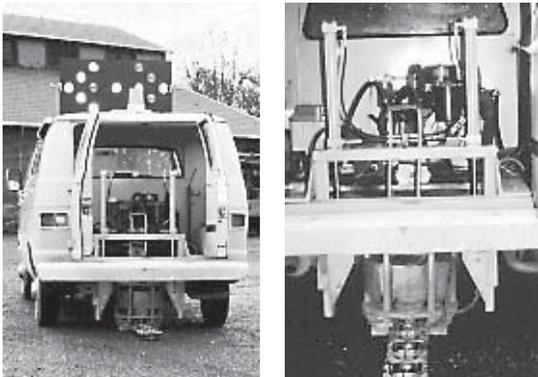
写真-3 Road Rater⁶⁾

電気・油圧サーボ機構により、路面に任意の荷重と振動周波数を与えたときのたわみ量を測定する装置(写真-3)。初期の装置(モデル400)は動的荷重0.89~13.3kN、振動周波数10、20、25、30、40Hzを発生させることが可能で、4個のジオフォン(荷重位置から0、300、600、900mm)でたわみ量を測定するものであった。その後、開発されたモデル2008では、動的荷重2.2~40kN、振動周波数5~80Hzを発生させることが可能となっている。

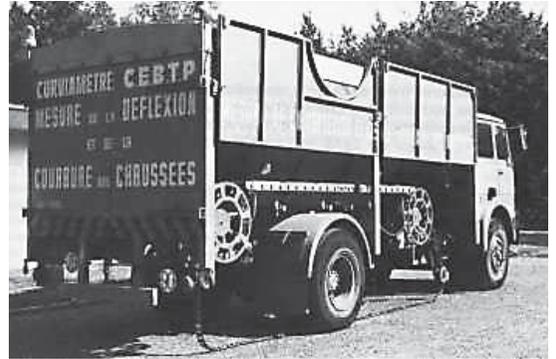
写真-9 Curviameter (Prototype : 1972年)¹¹⁾

装置で、プロトタイプ(写真-9)は、時速18km/hrでたわみ曲線の曲率半径とたわみ量の両方を測定することができるものであった。1990年代初期には、時速21.6km/hrで測定が可能な機種 (MT15 : 写真-10) が開発されている。

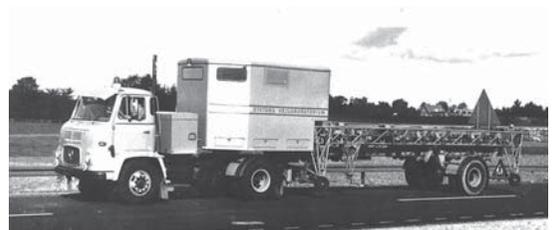
写真-11 Danish Deflectographs (1号機)¹¹⁾

1972~1974年にCalifornia Traveling Deflectometerを参考にデンマークで開発された装置。1号機(写真-11)は、15km/hr、2号機は7km/hrの速度で測定が可能である。現在、デンマークにおいては同装置に代わり、High Speed Deflectograph (後述) の開発が行われている。

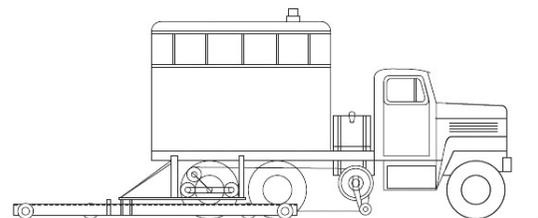
図-8 Russian UNK-4 systems¹¹⁾

Curviameterを参考にしてロシアで1975年に開発が始められた測定装置。初期型(UNK-1)およびその改良型(UNK-2)には欠陥があったため、1980年に改良型のUNK-4(図-8)が開発された。UNK-4は3km/hrでの測定が可能で、ウクライナで使用された実績を有する。

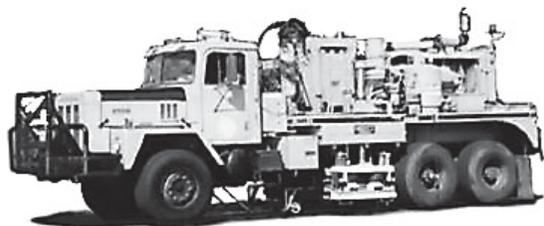
写真-12 Rolling Dynamic Deflectometer¹²⁾

油田開発等で使用されているVibro seis truck(人工地震波発生車両)を改良し、テキサス大学オースチン校で開発した装置(写真-12、図-9)。RDDに設置さ

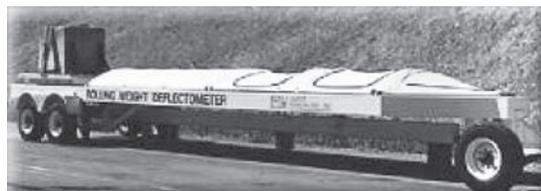
写真-13 Rolling Weight Deflectometer¹⁴⁾

Quest Integrated, Inc.により空港舗装のたわみ量の測定を目的として開発された牽引式の装置(写真-13)。Purdue Deflectographと同様の機構を有し、最大20mph(約32km/hr)での測定が可能である。

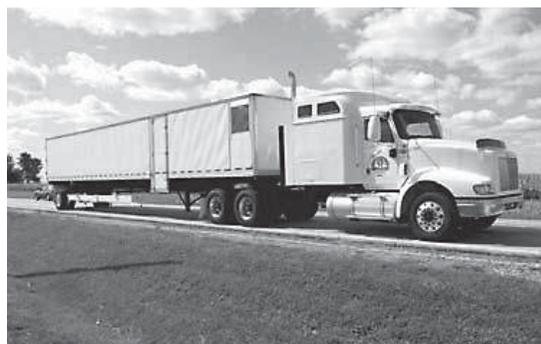
写真-14 RWhD(全景)¹⁵⁾

Phoenix Scientific, Inc.により開発された装置(写真-14, 15)。Purdue Deflectographと同系の機構を有し、最大64mph(約103km/hr)での測定が可能である。

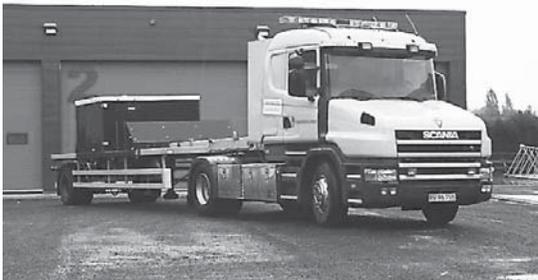
写真-16 High Speed Deflectograph

Danish Deflectographs の後継機で、2002年にデンマークのDanish Road Instituteで開発された装置(写真-16)。70 km/hrでの測定が可能である。

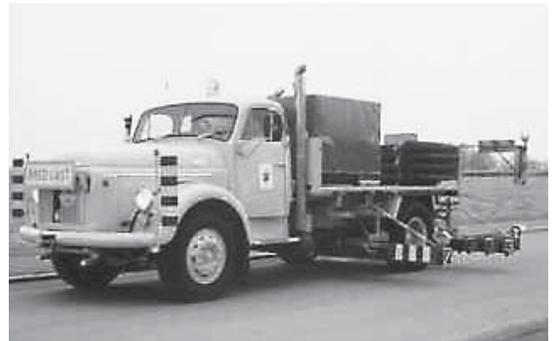
写真-17 RDT (1号機)

RDTは、1990年代初頭に1号車が製作された(写真-17)。後軸荷重およびセンサー位置が容易に変更でき、様々なセンサー配置での測定が可能であった。しかしながら、1号機は車軸間を長く設定した場合に正確な測定が困難であったほか、上り勾配で一定速度を確保することが困難なこと、(運転者や測定者のための装備が十分でないため)測定範囲が日帰りできる場所に制限されてしまうこと等が問題であった。

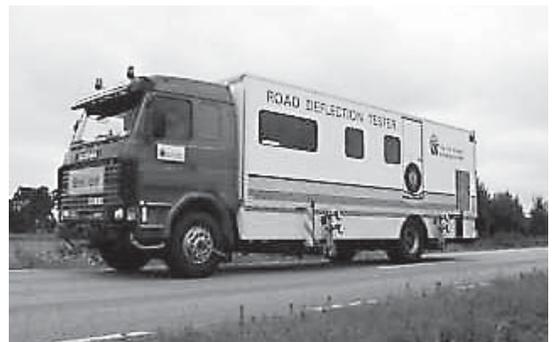
写真-18 RDT (2号機)

その後、1990年代中期には2号機が作製された(写真-18)。2号機は、後輪車軸重を最大限に生かすために、エンジンをトラック後部に移動させたことが最大

の改良点である。また、2号機ではリミッターが解除され最高速度が110km/hrまで許可されている（スウェーデンの大型車の速度制限は、高速道路や主要幹線道路で90km/hr、その他の道路で80km/hr以下である）。

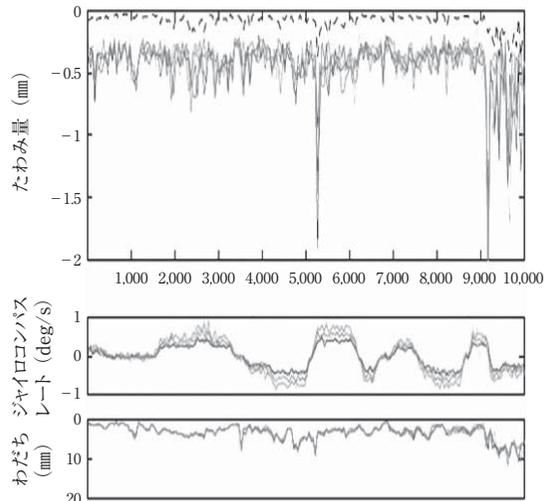
図-16 RDTの繰り返し測定結果

図-16にStorvik試験場で行った6回の連続走行試験結果を示す。図中の破線は、たわみ測定結果の標準偏差を表している。図から、測定速度を変えた場合でも、たわみ測定結果の標準偏差は非常に小さく、再現性が良いことが確認された。また、わだち掘れ深さとジャイロセンサで測定された車両の傾きについてもほぼ等しい結果が得られた。ただし、個々の測定結果に差が生じる箇所は、たわみの小さい非常に強固な構造の道路(コンクリート舗装)であった。

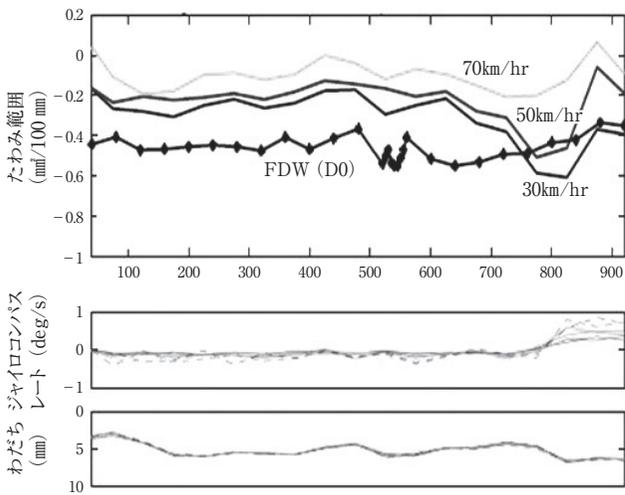
図-18 測定速度とたわみ量の関係

図-18にLindfors試験場で行った測定結果を示す。図から、測定速度が速くなるにしたがって、たわみ量が小さくなるという傾向があり、FWDとRDTの測定結果には差がみられた。一方、測定速度が変化した場合でも、車両の傾きやわだち掘れ深さに大きな差は見られなかった。

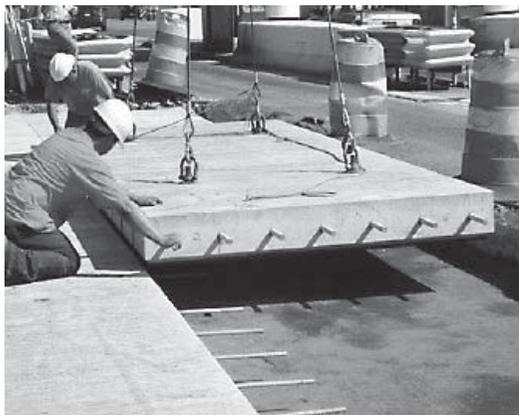
No. 1 プレキャスト平板 (アメリカ) (Pre-Cast Slab Replacement)

プレキャストコンクリート舗装は、局所的な補修や急速施工方法として、重交通路線に対しても適用される。施工工程は、古い舗装を撤去したのち、路盤層を正確な高さに転圧して仕上げる。その後、碎石ダストのような細粒分を敷きならして締め固める。

プレキャストコンクリート版を補修箇所に設置し、所定の位置にダウエルバーを埋め込む。

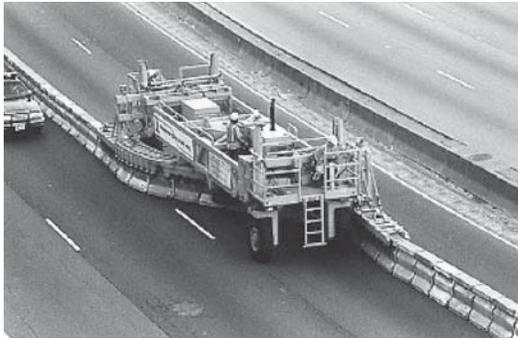
No. 15 可動式車線分離壁 (アメリカ) (Moveable Barrier)

専用装置を用いて、コンクリートの分離壁を速やかに、水平方向に移動する。分離壁を動かすことで作業員に安全な作業地帯を与え、それ以外の車線が通行可能になる。ラッシュの時間帯には、車線の通行を可能にするために壁を作業地帯へ移動することが可能である。北アメリカおよびヨーロッパにおいて広く適用されている。
