アスファルト

第54巻 第227号 平成24年1月発行

特集・最近のアスファルト事情

東日本大震災における高速道路の被災と復旧状況	岸田正博	1
千葉県美浜区における液状化被害の報告	関口徹	7
東北地方被災地における舗装の視察結果	竹内康	11

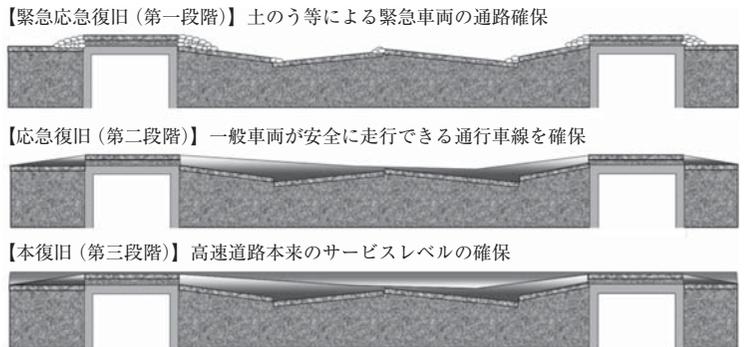
図-2 復旧状況イメージ図

高速道路の復旧は緊急交通路を確保するための緊急応急復旧、一般車両を通すための応急復旧、震災以前の状態に回復させる本復旧の3段階に区分される(図-2)。ここでは、本震及び余震による高速道路の被災状況と緊急応急復旧から本復旧について紹介する。

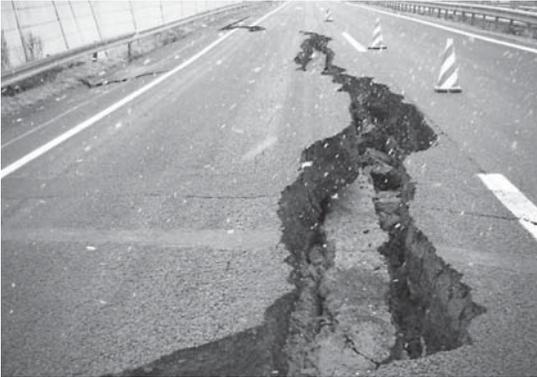
写真-1 東北道 福島飯坂～国見(下り)
路面損傷状況

土工区間では路面クラックや段差の損傷が多く発生している(写真-1)。

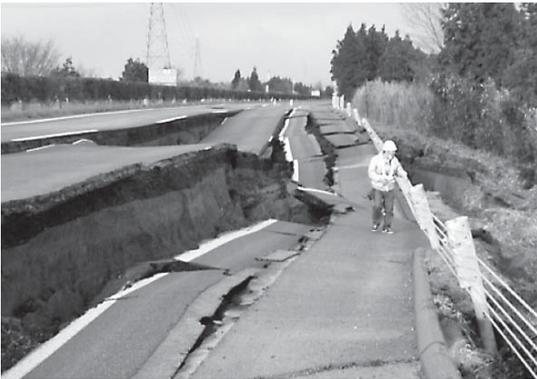
写真-2 常磐道 水戸～那珂(上り)盛土崩落

常磐道水戸IC～那珂IC(上り)では、盛土が約130mに渡り崩落した(写真-2)。

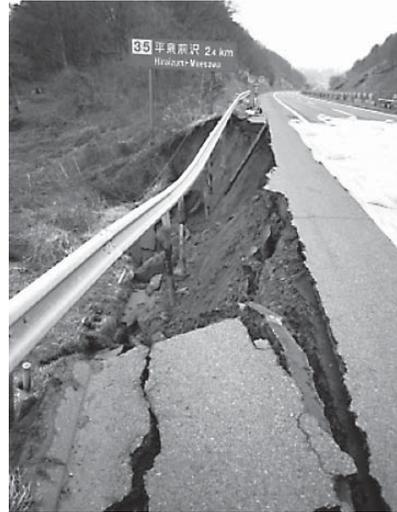
写真-3 東北道 水沢～平泉前沢(上り)盛土崩落

4月7日の余震では、東北道水沢IC～平泉前沢IC(上り)において、約70mに渡り盛土崩落が発生している(写真-3)。

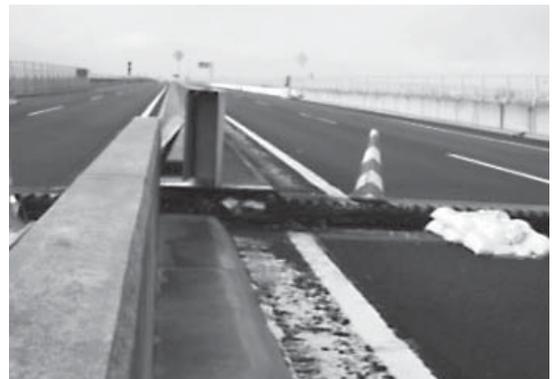
写真-5 仙台東部道路 仙台東部高架橋損傷状況

大規模な橋梁損傷を受けた、仙台東部道路の仙台東部高架橋では、架け違い橋脚で橋軸直角方向の大きな変位により、ゴム支承が破断し、桁が支承台座か

ら外れ、対傾構が変形し、伸縮装置が水平方向に約50cm移動し、鉛直方向にも約40cmの段差が発生した(写真-5)。

大規模な橋梁損傷を受けた、仙台東部道路の仙台東部高架橋では、鋼製ベントを設置し鉛直ジャッキにて段差を修正後、水平ジャッキにより桁をスライドさせ応急復旧を行った後、ゴム支承の取替を行っている（写真-15～16）。

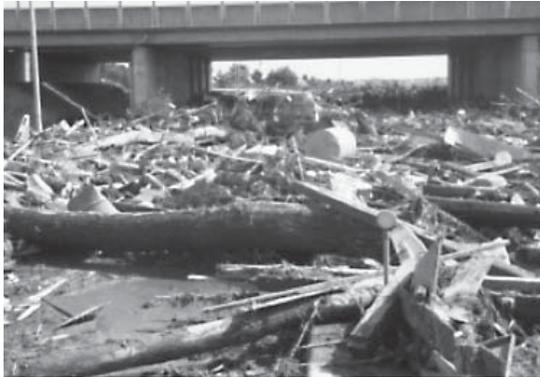
写真－6 仙台東部道路 若林JCT瓦礫堆積

津波による被害は、三陸道や仙台東部道路で料金所が浸水し料金機械などが被害を受けた。土木構造物では立入防止柵などの倒壊は見られたが、大きな損傷は無かった。しかし、IC、JCTは津波による瓦礫堆積による被害を受けている（写真－6）。

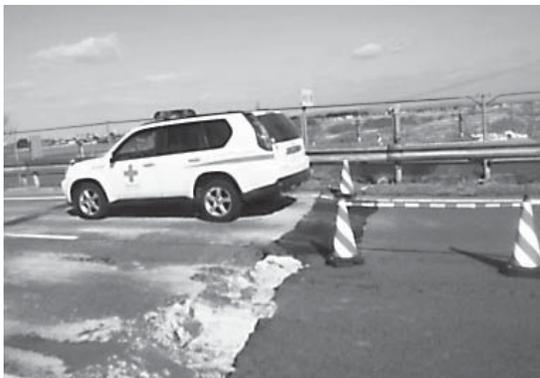
写真－7 常温合材・土のうによる緊急交通路の確保

地震発生直後に緊急点検を行うとともに、路面段差箇所には常温合材や土のうを設置し、路面陥没や盛土崩落箇所の車線確保が難しい区間では対面通行を行い緊急交通路の確保を行った（写真－7）。

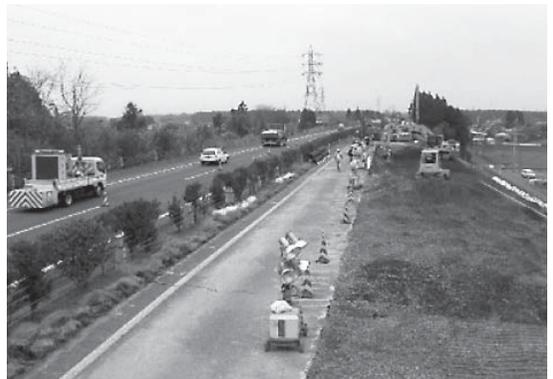
写真－8 応急復旧状況と対面通行状況

盛土が崩落した、常磐道水戸IC～那珂IC（上り）では、下り線を対面通行にして緊急交通路の確保を行い、崩落土を仮置きし、のり尻を大型土のうにより押さえ、碎石により盛土を行った。作業には延べ約2,000人・時間、延べ作業機械約100台により約6日間で盛土復旧を行った（写真－8～10）。

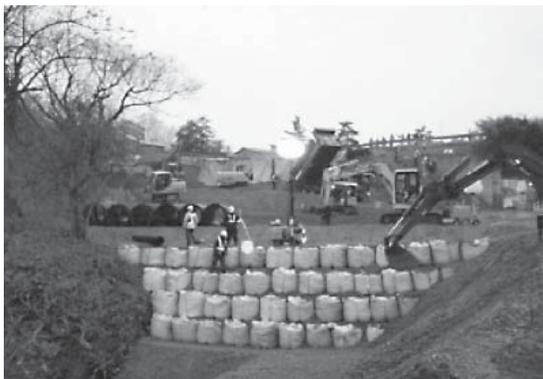
写真-11 盛土応急復旧状況

東北道水沢IC～平泉前沢IC（上り）の盛土崩落箇所では、進入路の構築、排土、大型土のう設置、碎石盛土により、発災から約54時間後には通行止め解除を行った（写真-11～12）。

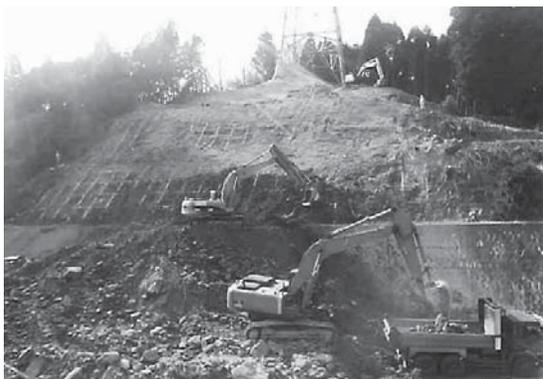
写真-13 常磐道 切土応急復旧状況

行った。応急復旧は、切土のり面勾配を緩やかに切直してモルタル吹付けを行い、発災から約71時間後には通行止め解除を行った（写真-13～14）。

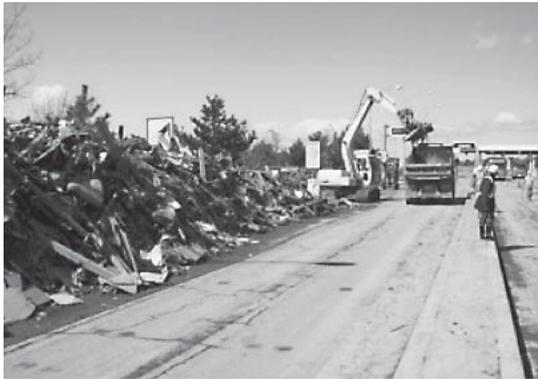
写真-17 瓦礫撤去状況

津波被害を受けた三陸道や仙台東部道路では堆積した瓦礫の撤去を行った。瓦礫撤去は、個人所有が特定できるものも含まれていることから慎重な作業が要求された(写真-17~18)。

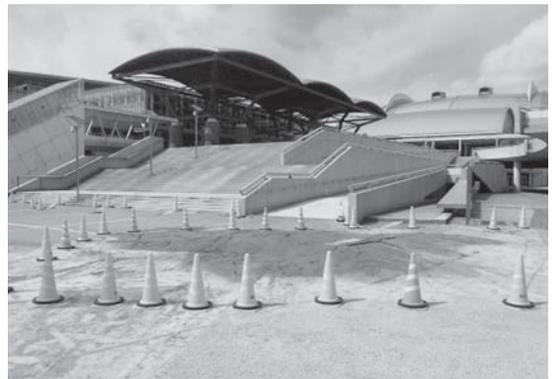
写真-1 幕張メッセ正面広場

区西部の中瀬にある幕張メッセでは今回の地震により正面広場の一部や北西側の駐車場付近で噴砂(地盤の液状化により地表に噴出した砂)が発生し舗装が割れるなどの被害が発生した(写真-1, 2)。また北西の豊砂地区にある大駐車場では広い範囲で合計約1500㎡もの噴砂が発生した(写真-3)。

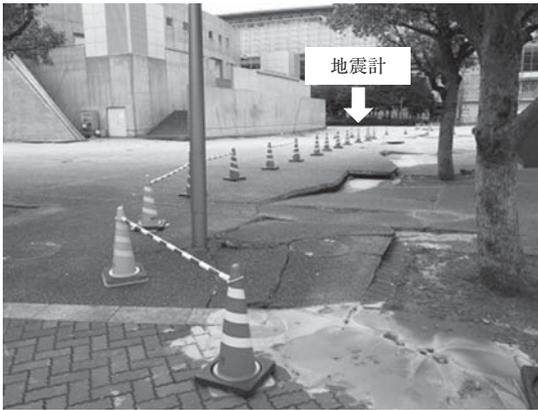
写真-2 幕張メッセ地震計設置箇所

同施設内には植栽の地盤上に地震計が設置されており(写真-2)、今回の地震の加速度記録が得られている。地震計の近くのコンクリート舗装は大きな地盤変状の被害を受けている。図-2に本震記録の3成分の加速度時刻歴について、全体300秒間とその一部(60~120s)を拡大したものを合わせて示す。最大地動加速度(PGA), 最大地動速度(PGV)がともにEW(東西)成分でそれぞれ2.74m/s², 0.36m/sで、計測震度は5強である。

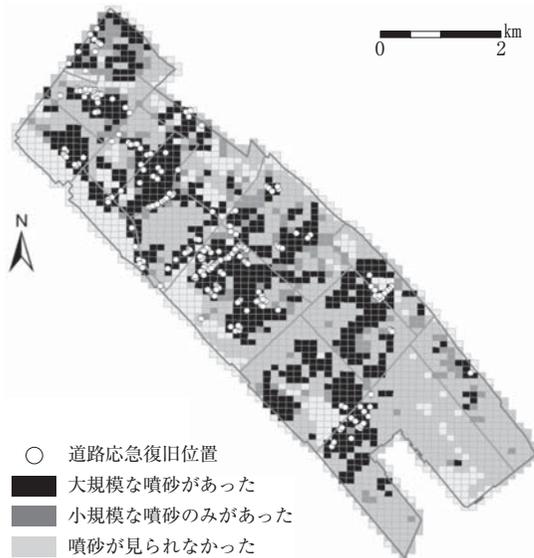
図-3 道路上の噴砂の分布²⁾

図-3に噴砂の分布を100m角程度の大きさに区切ったメッシュを用いて示す²⁾。また中央・美浜土木事務所が地震直後に応急で道路の復旧工事を行った位置を白の丸印で合わせて示す。ここでメッシュ内に調査した道路や公園がないものは空白とした。内陸側(北東側)よりも海側(南西側)において大規模な噴砂が多く、道路の復旧工事箇所も多い。小規模な噴砂のみ見られた箇所は内陸側に多く見られる。大規模な噴

砂が広範囲にわたって見られた地区は、海浜幕張駅の周辺の中瀬・ひび野地区、磯辺地区、高洲地区、高浜地区、稲毛海浜公園、新港地区西部である。一方で、打瀬地区、磯辺・真砂地区と高浜・高洲地区との境界付近、新港地区の内陸側など噴砂がほとんど見られなかった地区(街区)もある。

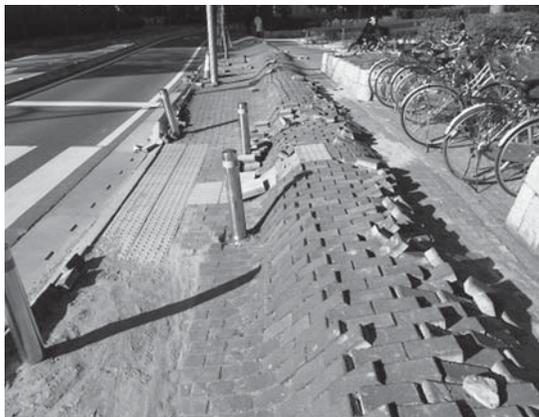
写真-4 歩道の隆起(ひび野地区)

海浜幕張駅周辺は商業地区であり、道路は多くが幹線道路である。幹線道路の路面ではほとんど被害が見られず、側方の歩道において30cm程度の隆起などの地盤変状(写真-4)やマンホールの浮上(写真-5)および噴砂が見られた。

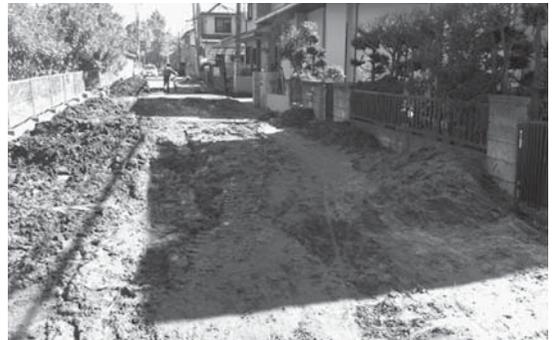
写真-6 堆積した噴砂(磯辺地区)

磯辺地区は戸建て住宅や集合住宅からなる住居地区である。街区周辺の幹線道路では大きな被害は見られないが、街区に入ると道路が細くなり、路面に生じた亀裂や、側方の縁石との境目から大量の噴砂が広い範囲で発生した(写真-6)。堆積した噴砂の厚さは最大45cmにも達した(写真-7)。中磯辺公園では広場一面で噴砂が発生し、多数の噴砂口が見られた(写真-8)。

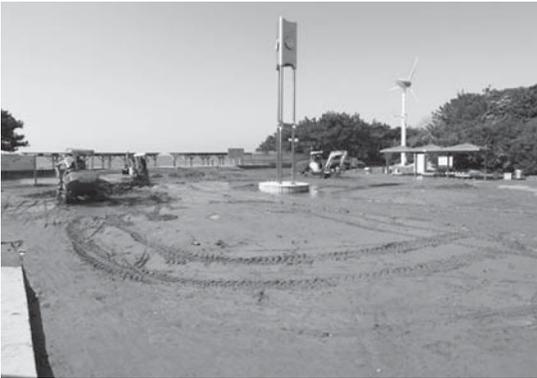
写真-9 稲毛海浜公園ビーチセンター

東京湾に面した稲毛海浜公園では歩道や広場など広い範囲で噴砂が発生した(写真-9, 10)。

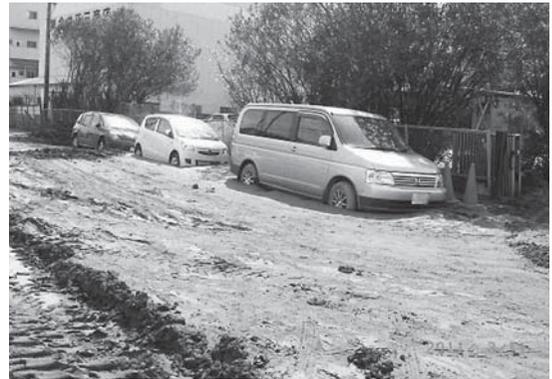
写真-11 大量の噴砂(新港地区)

工業地区である新港地区では、アスファルト舗装が割れてそこから大量の砂が噴出し乗用車が埋もれてしまう被害があった(写真-11)。工場の敷地内では、大量の噴砂とともに建物周辺の地盤が数十cm沈下する被害が多くみられた。また北東の陸側の地区ではほとんど噴砂が見られなかった。

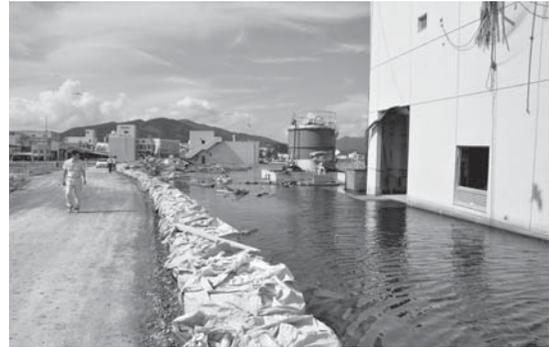
写真-1 地盤沈下によって冠水した気仙沼港

写真-1は、気仙沼市の気仙沼港で撮影したものである。津波によって市街地は破壊され、地盤沈下によって道路は冠水していることがわかる。また、写真-2は気仙沼港から数百メートル内陸に入った場所で撮影したもので、大型漁船が津波によって運ばれ道路に乗っている状況で、津波によって家屋は破壊されたが、舗装は破壊されていないことがわかる。また、漁船が倒れないよう、写真-3に示すように支えられているが、その下のインターロッキングブロックは、破壊せずにその荷重に耐えていることがわかる。

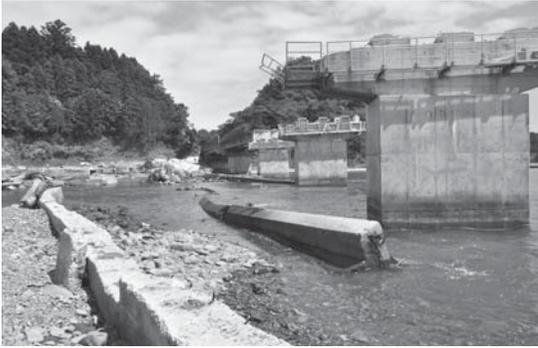
写真-4 津波によって破壊された道路橋

写真-4は、南三陸町歌津地区の沿岸部で撮影した国道45号の道路橋（歌津大橋）である。津波によって上部の橋桁が破壊され、橋脚のみが残っている状況であった。この写真からも津波の破壊力の強さがうかがえる。

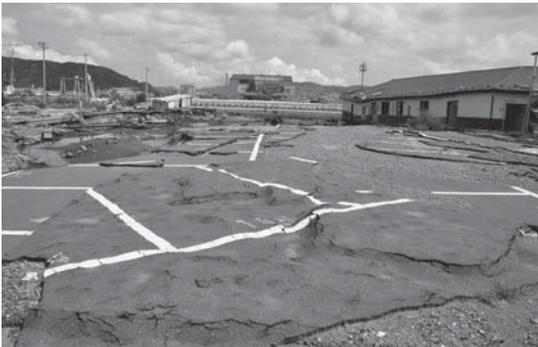
写真-5 津波によって破壊された駐車場の舗装

写真-5は、石巻市沿岸部の石巻市民病院横にある駐車場の被災状況である。写真左奥に地盤が広く剥きだしになっていることから、津波によって舗装周辺の地盤が掘削され、引き波によって表層が剥がされたものと推察される。

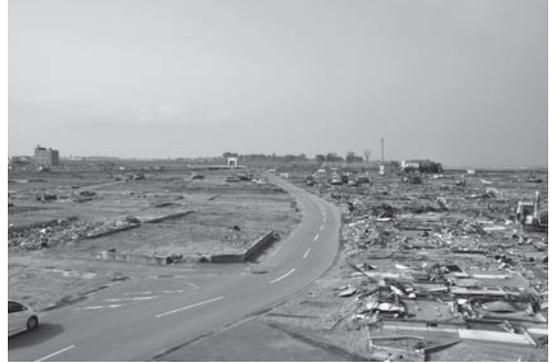
写真-6 津波によって破壊された名取市街地

写真-6は、仙台市と名取市の間を流れる名取川下流の関上地区で撮影したものである。津波によって市街地は壊滅されているが、舗装は破壊されていないことがわかる。舗装が破壊されていないのは、舗装周辺の家屋の基礎が残っており、舗装が拘束されていたためだと考えられる。ちなみに、この写真は中国の温家宝首相、韓国の李明博大統領が関上地区を訪問する前日に撮影したものである。

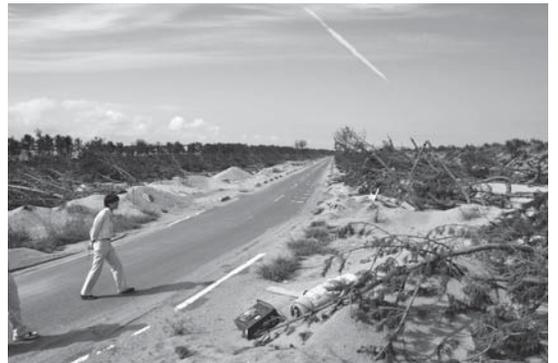
写真-7 岩沼市沿岸部の防潮林の被災状況

写真-7は、岩沼市と亙理町の間を流れる阿武隈川に架かる亙理大橋（県道10号）の岩沼市側の沿岸部（川向地区、貞山運河より海側）で撮影したものである。写真右には防波堤があるが、津波は防波堤を越え、防潮林をなぎ倒していることがわかる。しかし、防潮林の根っこが流れずに留まり舗装を拘束していた（調査時には塩害によって多くの松が枯死していた）ため、表層が流されずに残ったものと考えられる。

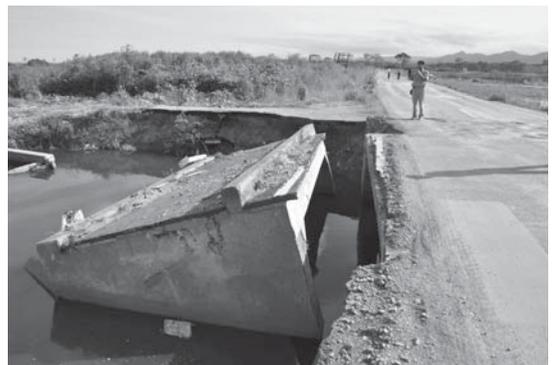
写真-8 県道38号線山元町高瀬地区の被災状況

写真-8は、山元町高瀬地区（常磐線坂元駅近く）の県道38号線の津波被災状況である。写真中央部の破損した構造物は、農業用水路に架かる歩道の一部である。この部分の道路舗装は、前後100mくらいにわたって破損していた。これは、破損した歩道部から表層が

剥離し、津波の水流に流されたものと考えられる。

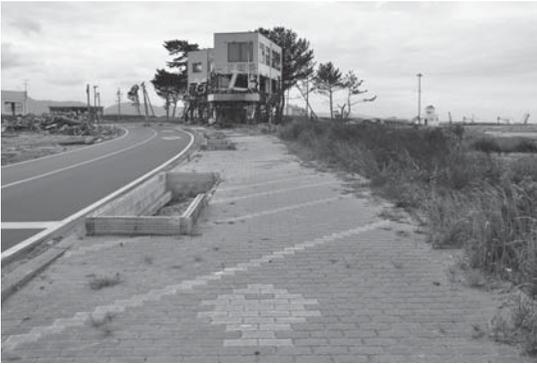
写真-9 相馬市原釜地区の被災状況

写真-9は、相馬市の相馬漁港近くで撮影したものである。歩道にはインターロッキングブロック舗装、車道にはアスファルト舗装が施工されているが、写真奥中央と左の建物は津波によって破壊しているのに対し、両舗装ともに大きな破損が無いことがわかる。もちろん、端部の縁石が津波によって破損したインターロッキングブロック舗装はバラバラになっていたが、ブロック自体が割れているわけではなかった。

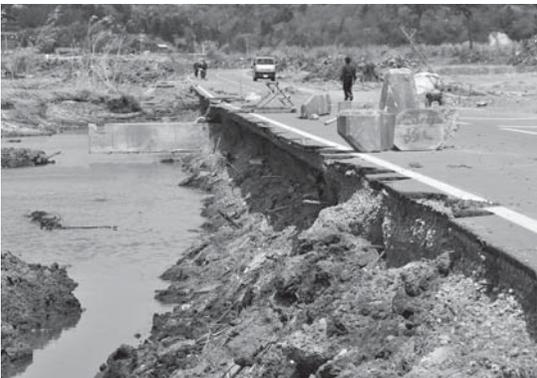
写真-10 県道74号線 南相馬市鹿島区の被災状況

写真-10は、南相馬市鹿島区南海老地区の県道74号線で撮影したものである。撮影箇所は、県道74号線が防波堤の真後ろを通るところで、表層は辛うじて残ってはいるが、防波堤（写真右側）を越えた津波によって路肩部が大きくえぐられ、崩落の危機にあることがわかる。

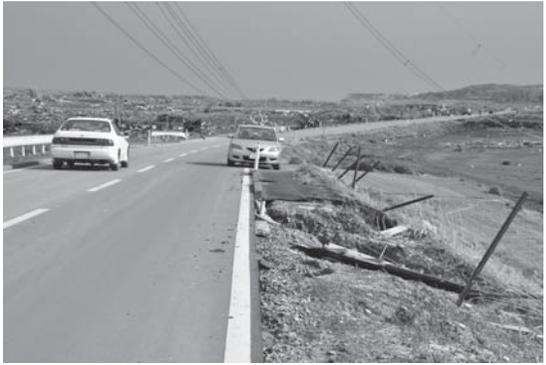
写真-11 県道280号線 南相馬市原町区の被災状況

写真-10の位置より5～6kmほど南下した県道280号線（県道74号線の延長）南相馬市原町区下洪佐地区の状況を写真-11に示す。ここは、二級河川新田川に架かる橋梁のすり付け部で、河口から1km程度離れていたこともあり、路肩部が残ったため舗装に大きな損傷は見られなかった。一方、同じ下洪佐地区内であっても写真-11の地点より500mほど南下した区域では、写真-12に示すように表層が剥がれ、激しく損傷している箇所が多く見られた。この原因としては、周辺の農地に消波ブロックや農業用の水路として用いられていたと思われるU字溝が散乱していた（写真-13）ことから、津波によって運ばれたブロック等が舗装表面に衝突し、破損したものと考えられる。

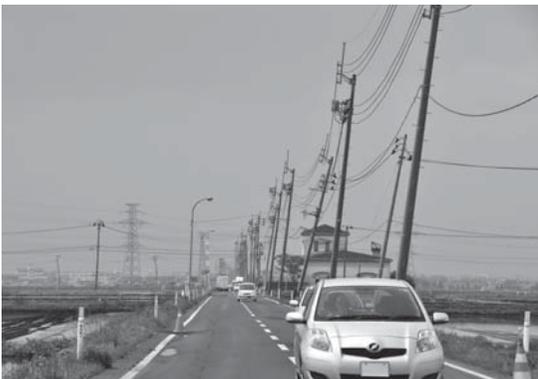
写真-14 液状化によって傾いた電柱

写真-14は、仙台市若林区の稲荷堂地区（路線番号不明）の水田地帯で発生した液状化災害の状況である。液状化によって電柱が傾いているのがわかる。また、道路上のパイロンは、液状化によって道路が陥没／隆起しているため、ドライバーの注意を喚起するために置いてある。

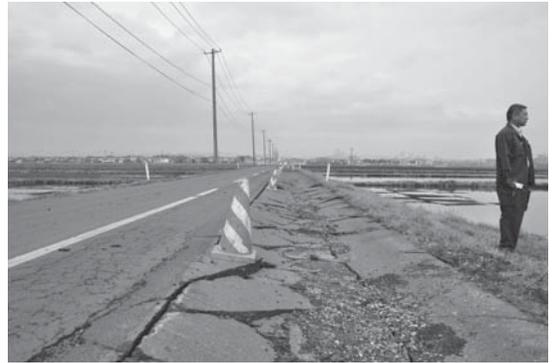
写真-15 液状化によって陥没した路面

写真-15は、写真-14の道路と撮影地点で直交している道路（路線番号不明）の写真である。写真右側の路面が縦断方向に長く陥没しているのがわかる。この位置には、写真-16に示すように水道管が埋設されており、周辺の水位が高いために埋戻し砂が液状化を起こしたものと考えられる。

写真-15, 19, 20に示した埋設管の埋戻し砂の液状化現象は、2004年の新潟中越地震の調査において報告されており、農村集落排水の下水管の埋め戻しにおいては、図-4に示すような方法が提案されている³⁾。また、今回の被災地においても砕石等を用いた液状化対策としての下水管の埋め戻しが既に実施されている³⁾。

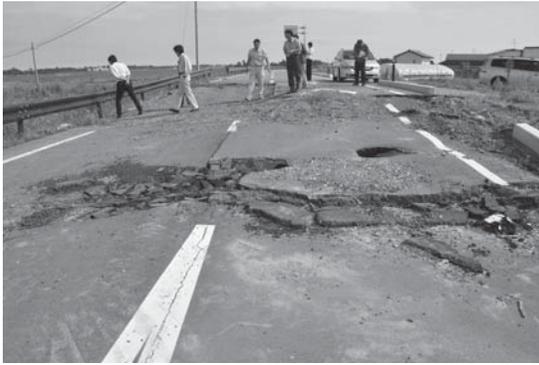
写真-17 液状化により陥没した路面

写真-17は、岩沼市早股地区の県道10号線で撮影したものである。道路周辺を観察したところ、当該地区は阿武隈川沿いの湿地帯上に盛土を行い造成されたものと推察された。また、沈下した路面上には、通行止めになっていたこともあり、写真-18に示すように噴砂の痕跡が残っていたことから、液状化によって沈下したことがわかった。また、写真-18の陥没箇所の路面下には、深く広い空洞があることを目視確認した。この局所的な陥没は、夏場の路面温度上昇によりアスファルトの粘度が低下し、アスファルト混合物（HMA）の自重によって崩壊したものと考えられる。この陥没地点は、液状化によって表・基層直下に空洞が生じていたことから、自重による崩壊が生じやすい環境にあったものと考えられるが、路盤下に空洞が生

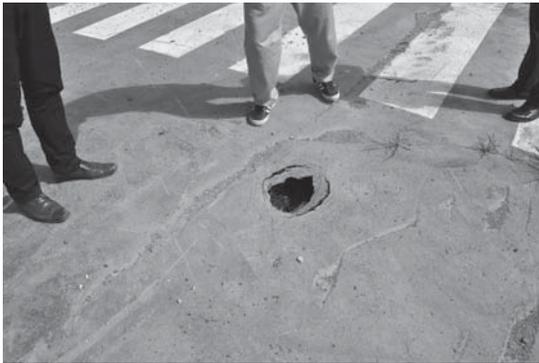
写真-18 HMAの崩壊により確認できる路面下の空洞

じている場合、あるいは表・基層が厚い場合には、夏場であっても陥没が生じない場合があるものと考えられる。

しかし、全ての埋設管に対して液状化対策が施されているわけではなく、今後発生すると想定されている様々な地震によって写真-15~20に示したような液状化による道路の陥没が生じる可能性は極めて高い。例えば、写真-18で示したような陥没は、路盤下に空洞が生じている場合や表・基層が厚い場合には生じにくく、輪荷重が路面に作用した場合に崩壊し始める

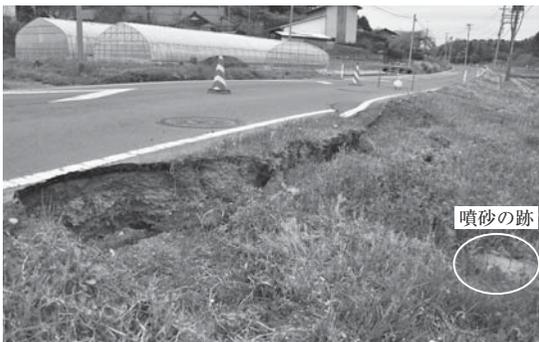
写真-19 液状化により崩壊した路肩と陥没した路面

写真-19は、南相馬市原町区の内陸部、下太田地区の市道（路線番号不明）で撮影したものである。写真中央のパイロンの下方に農村集落排水のマンホールが確認できること、写真右下に噴砂の跡が確認できることから、写真-15と同様に埋戻し砂が液状化を起こしたものと考えられる。

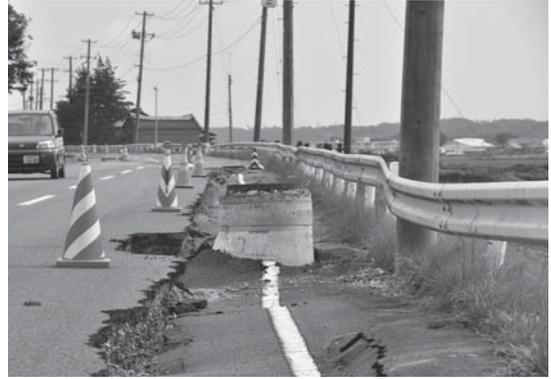
写真-20 液状化によって浮き上がったマンホール

写真-20は南相馬鹿島区内陸部の永田地区の市道（路線番号不明）で撮影した典型的な液状化現象の跡であり、説明は不要であろう。このマンホールも写真-19と同様に農村集落排水のものである。

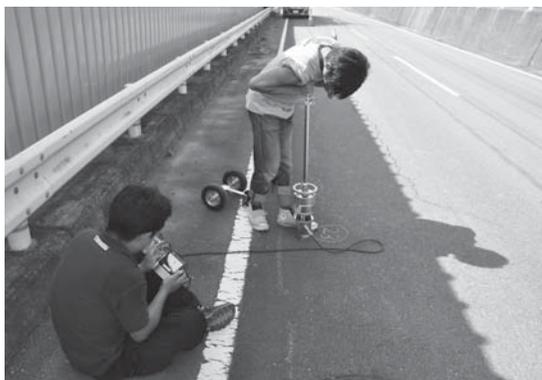
写真-21 小型FWDによる路面下の空洞調査状況

このようなことから、筆者は写真-20の路線の延長上で、路面陥没などの変状が確認されていない箇所を対象に写真-21に示すように小型FWD試験を実施した。詳細な検討結果については、別の機会に紹介することとするが、同じ路線上でマンホールの有る側と無い側の2測線で測定を行った。載荷荷重は8~9 kN程度と小さいが、図-5に示すように、測定たわみが異常に大きい箇所を幾つも検出することができた。このような箇所は、路面下に空洞があると判定せざるを得ず、今後陥没を引き起こす可能性があるものと考えられるため、早急な対応が必要であろう。

これまで述べてきたように、東北太平洋沖地震によって生じた津波や液状化によって、舗装は大きなダメージを受けた。特に液状化によるダメージは大きく、路面下に空洞が生じているが路面には変状が生じていない箇所が非常に多く、広範囲に存在するものと考えられる。このような潜在的な破損箇所を検知し、同時に舗装の支持力を検査するためにはレーダーによる空洞探査とFWDによる支持力調査を併用するのが有効であると考えられる。しかし、FWDでは調査点数が限られてくるため、連続的にたわみを測定できるRWD (Rolling Wheel Deflectometer)⁴⁾のような非破壊試験機の開発が重要であると考えられる。

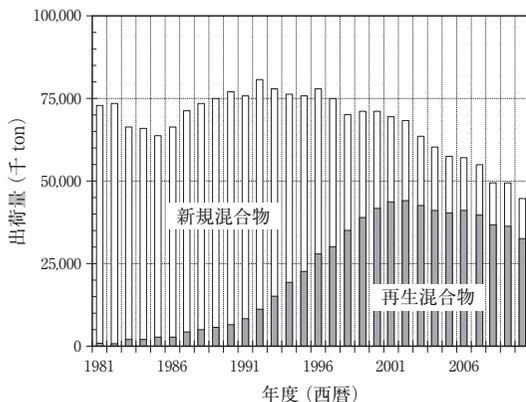
図-2 アスファルト混合物の製造量の推移⁸⁾

アスファルト混合物の全製造量に占める再生アスファルト混合物(以下、再生混合物)の占める割合の推移を図-2⁸⁾に示す。図から、再生混合物の製造割合は年々増加し、平成10(1998)年度には50%、平成22(2010)年度には約73%に達している。再生混合物の出荷割合が50%を超えてから現在まで14年が経過しており、これらが更新時期を迎えることから、今後は過去に複数回再生され、旧アスファルトに劣化が蓄積したアスファルト舗装発生材が増加することになる。

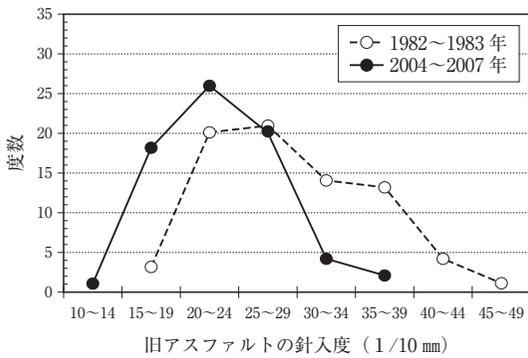
図-4 旧アスファルトの針入度の推移⁹⁾

近年、この旧アスファルトの針入度が低下傾向にある。図-4⁹⁾に全国の再資源化施設から採取した再生骨材の旧アスファルトの針入度の調査結果を示す。図から、1980年代の調査では、旧アスファルトの針入度が20未満となったものは、76箇所中3箇所(3.9%)であったのに対し、2000年代の調査では、71箇所中19箇所(26.8%)となっており、針入度20未満の出現確率が増加している。この原因としては、前述の通り、再生利用が一般化したことにより複数回繰り返して再生利用されたアスファルト舗装発生材や改質アスファルトを使用したアスファルト舗装発生材の増加が挙げられる。

このように、旧アスファルトの針入度は低下傾向にあり、これまで再生混合物への利用下限値である針入度20未満のものも増加しているため、今後、アスコン塊のリサイクル率への影響も懸念されている。

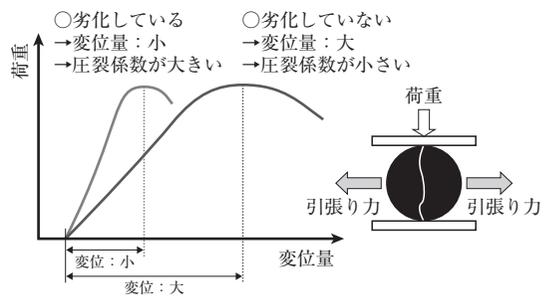
図-5 圧裂係数の概念

圧裂係数は、圧裂試験(20℃)で求めた圧裂強度を破断時の変位量で除した値である(式(1)、(2)参照)。アスファルトが劣化していない場合には変位量が大きくなるため圧裂係数は小さくなり、逆にアスファルトが劣化している場合には変位量が小さくなるため圧裂係数は大きくなる(図-5参照)。

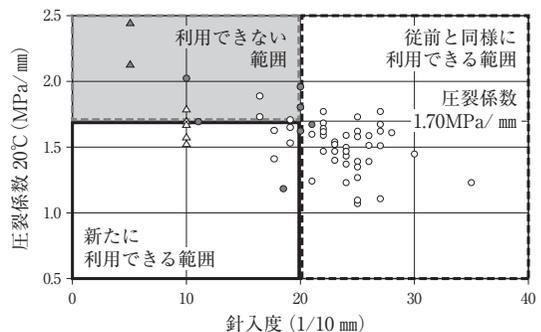
図-6 旧アスファルトの針入度と圧裂係数の関係¹⁶⁾

この圧裂係数の導入により、針入度が20未満である改質再生骨材の一部が利用できるようになることから、改質再生骨材の有効利用の促進が期待されている(図-6参照)。

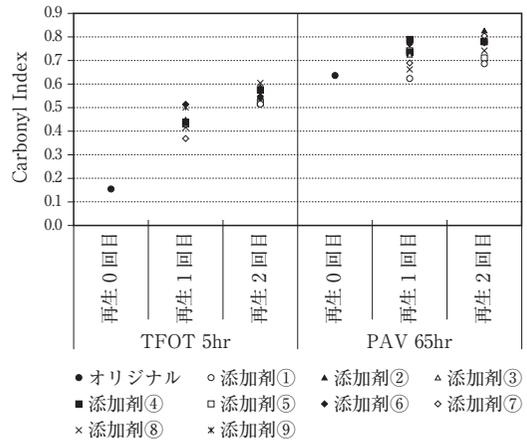
図-8 酸化度測定結果¹⁸⁾

- (1) 繰り返し再生されたアスファルトは、再生用添加剤の違いによって酸化度 (Carbonyl Index) の上昇度合いは異なる(図-8参照)。
- (2) 再生用添加剤のみで繰り返し再生したアスファルトは、アスファルトと再生用添加剤の併用または軟質アスのみで繰り返し再生したアスファルトに比べ、再生回数が多くなった場合に軟化点が上昇し、劣化初期のアスファルトより感温性が小さくなる(図-9参照)。

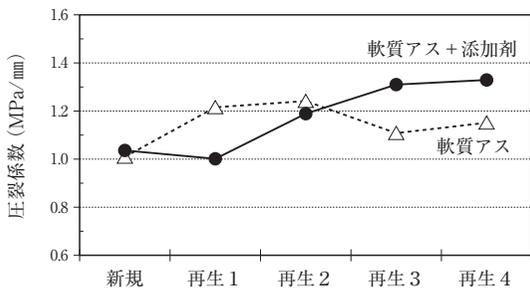
図-10 各再生段階における圧裂係数¹⁸⁾

- (3) 再生アスファルト混合物の圧裂係数は、繰返し回数が增加するにしたがって上昇する傾向があるが、再生方法の違いによってその上昇度合いは異なり、軟質アスのみを用いて再生させる方が、圧裂係数の変化が少ない(図-10参照)。
- (4) 繰り返し再生されたアスファルト混合物から回収したアスファルトの性状は再生方法の違いによって異なり、軟質アスにより繰り返し再生を行った場合は、再生用添加剤を単独もしくは併用した場合に比べ、再生アスファルトの物理的性状の変化が少ない(図-11参照)。

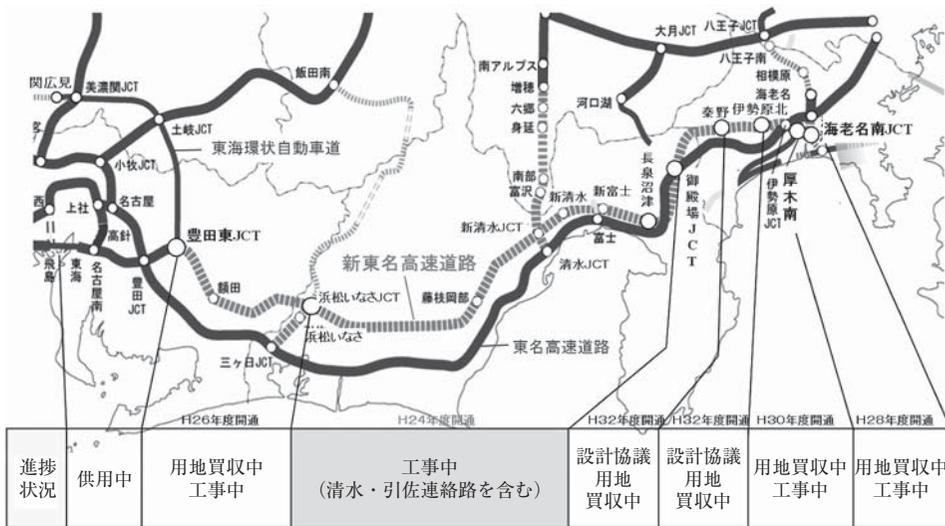
図-1 新東名高速道路の進捗状況 (平成23年11月現在)

新東名高速道路は、東京と名古屋を結ぶ延長約330kmの高速道路であり、静岡県内区間となる御殿場JCTから三ヶ日JCT間(約162km)は、独立行政法人日本高速道路保有・債務返済機構との協定にもとづき平成24年度の開通を予定している(図-1)。

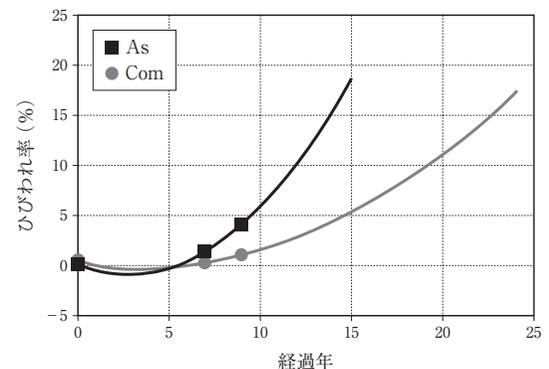
図-2 舗装種別ごとのひび割れ率の推移
(館山道 供用後の実績)

また、近年の舗装の補修サイクルは、ひびわれ率で決まることが多いとされる。図-2に、館山自動車道での舗装種別ごとのひびわれ率の推移を示す。コンポジット舗装のひびわれは、アスファルト舗装のものより、進行が遅いといえる。ひびわれの補修目標値であ

る20%に達する年数を予測すると、アスファルト舗装で15年、コンポジット舗装で25年となり、補修サイクルを通常のアスファルト舗装の1.5倍以上長くすることができ、維持修繕費を大きく削減できるものと考えられる³⁾。

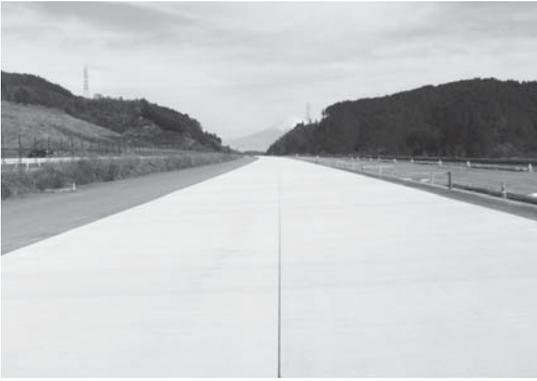
写真-2 連続鉄筋コンクリート版（CRC版）の状況

新東名高速道路(御殿場～三ヶ日間(清水・引佐連絡路を除く))では、国で定める整備計画および機構との協定に沿って、標準区間を片側2車線(3.75m+3.50m)の暫定整備とし、一部区間は付加車線(3.50m)を加えた横断構成で整備している。これらに路肩を含めた幅員を約162kmに渡り同時期に舗装するため、前代未聞の規模の舗装工事が展開されている。(写真-2, 3, 4)

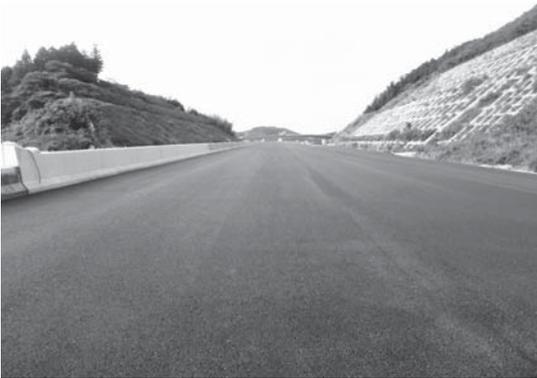
写真-3 砕石マスチックアスファルト（SMA）の状況

表層としての高機能舗装には、NEXCO 設計要領に基づき、高粘度改質アスファルトや最大粒径13mmの砕石等を用いた目標空隙率20%のアスファルト混合物を使用した。また、土工・トンネル区間の中間層としての砕石マスチックアスファルト（SMA）には、最大粒径13mmの砕石などに改質Ⅱ型のアスファルトを用い、目標空隙率2～3%のアスファルト混合物を使

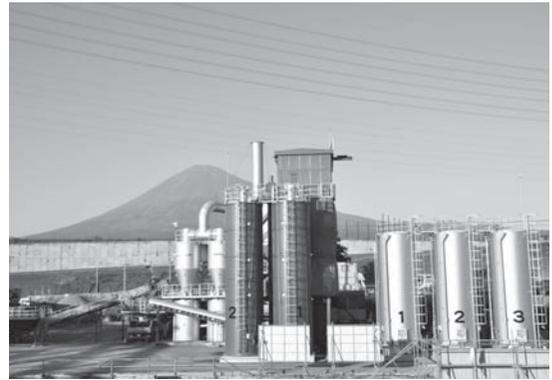
写真-5 仮設プラントの設置状況（富士市付近）

これらのアスファルト混合物は、新東名高速道路の本線やインターチェンジ、若しくは本線付近に設置した仮設プラント計11基より供給した（写真-5）なお、一部のアスファルト混合物は定置プラントより供給した。

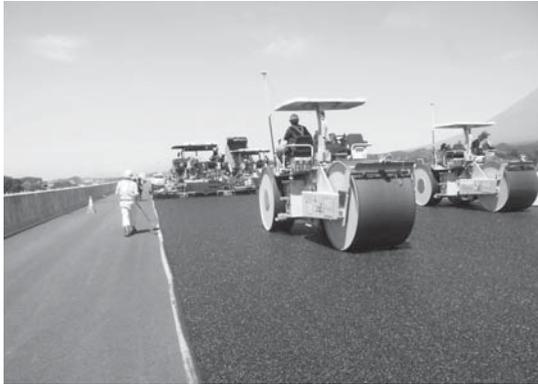
写真－6 アスファルト混合物の転圧状況
(GPSによる情報化施工実施中)

当該区間の舗装工事においても、情報化施工を積極的に採用しており、アスファルト混合物の敷き均し、締固めの管理を一部の舗装工事で実施している。具体的には、敷きならしの際にレーザースキャナ等を用いて、舗装の高さ・厚み等を自動計測し、舗設機械のスクリーン高さに反映させることにより、舗装の平坦性の向上に活用している。また、締固めの際には、試験施工で定められた転圧回数・温度を順守することが所定の締固め度・空隙率を満足するための必要条件となるが、転圧機械にGPS機器又はトータルステーションのプリズムを設置することで、転圧機械の位置を把握し、転圧機械が転圧した回数を運転席の画面で確認で

きることにより、適切な転圧管理を実施している（写真－6、7）。さらに、転圧機械に路面温度を非接触で計測できる機器を設け、機械のオペレーターが転圧温度を確認できるようにし、より適切なアスファルト混合物の転圧を可能としている。

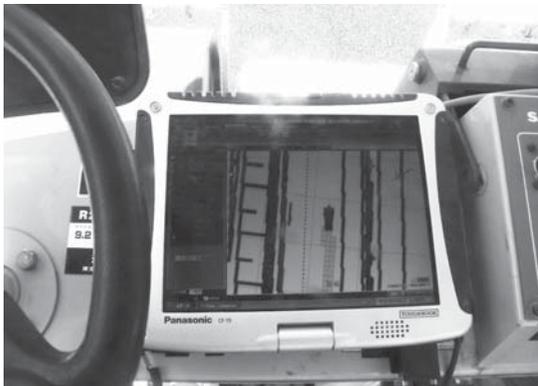
写真－7 運転席に設置された転圧状況の確認モニター

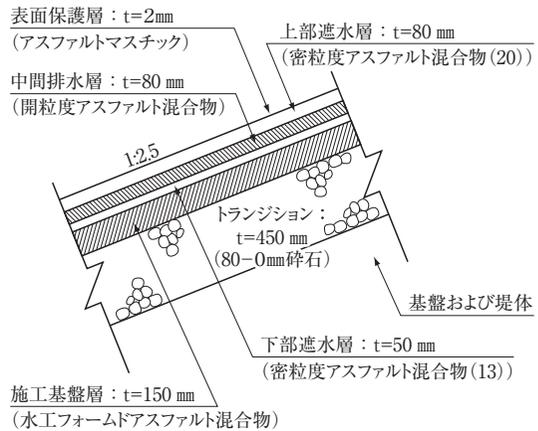
図-3 遮水壁の構造

表面アスファルト遮水壁の施工基盤層としては、これまで我が国では、レベリング・マカダム層に粗粒度アスファルト混合物が採用されていたが、当社は、道路の上層路盤材として使用されているフォームドアスファルト混合物に着目し、これをベースにアスファルトの分散性を改良した混合物（水工フォームドアスファルト混合物（Foamed Asphalt Mixture）、以下、FAMという）を遮水壁の施工基盤層として採用した。FAMは粗粒度アスファルト混合物に比べて、施工時の気象条件による影響を受けにくく、常温舗設が可能であり、更に、アスファルトフィニッシャなどの特殊機械を必要としない材料であるため、大幅な工期短縮

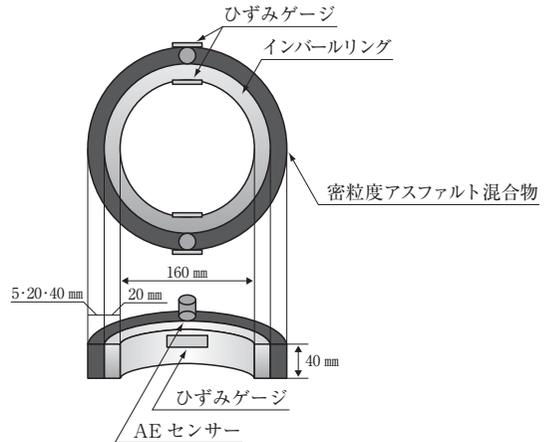
図-6 低温ひび割れ試験供試体

低温ひび割れ抵抗性試験は、線膨張係数の小さいリング状の合金製拘束体（インパルリング）とその

外周の密粒度アスファルト混合物を一体化させた供試体を低温水槽内で温度低下させ、拘束体とアスファルト混合物の線膨張係数の違いからひび割れを誘発させ、微細ひび割れおよび貫通ひび割れ発生温度を計測するものである。

ひび割れ発生温度の同定は、ひずみゲージにより測定されるひずみの変化曲線とAEセンサーにより測定されるAE発生数から決定した。低温ひび割れ試験供試体を図-6に、温度と単位時間（測定時間6分間）内に発生したAE発生数の関係を図-7に、温度と発生したひずみの関係を図-8に示す。

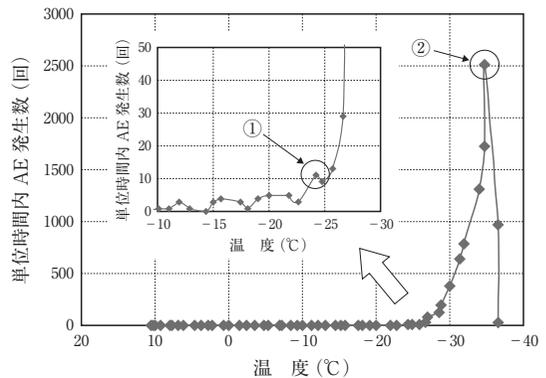
図-7 温度とAE発生数の関係

温度の低下に伴うAE発生数は、-20℃付近まではノイズの影響と考えられる微小な変動は見られるもののほぼ横ばい状態であるが、-24℃近辺から急激に増加し（図中拡大図参照）、約-36℃で急激に減少していることがわかる。また、図-8より、拘束体に発生す

温度低下速度は10℃/hとした。

- ① AE発生数がこの温度で増加（微細ひび割れ発生温度と定義）
- ② 供試体はこの温度で低温ひび割れにより破壊される。

低温ひび割れ抵抗性試験において、AE発生数が増加し始める温度を「微細ひび割れ発生温度」、AE発生数が激減する温度を「貫通ひび割れ発生温度」と定義するが、試験結果は、各々-24°Cおよび-36°C付近であった。したがって、微細ひび割れ発生温度(-24°C)と上部遮水層の冬季の設計温度(-20°C)との差が約4°Cであることから、微細ひび割れは発生せず、安全性は確保されることを確認した。

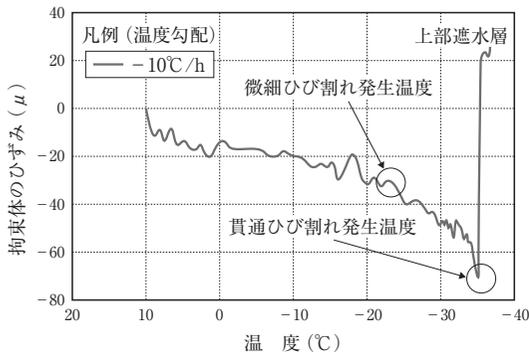
図-8 温度とひずみの関係

るひずみも、AE発生数と同様の傾向を示し約-36°Cで破壊に至っている。

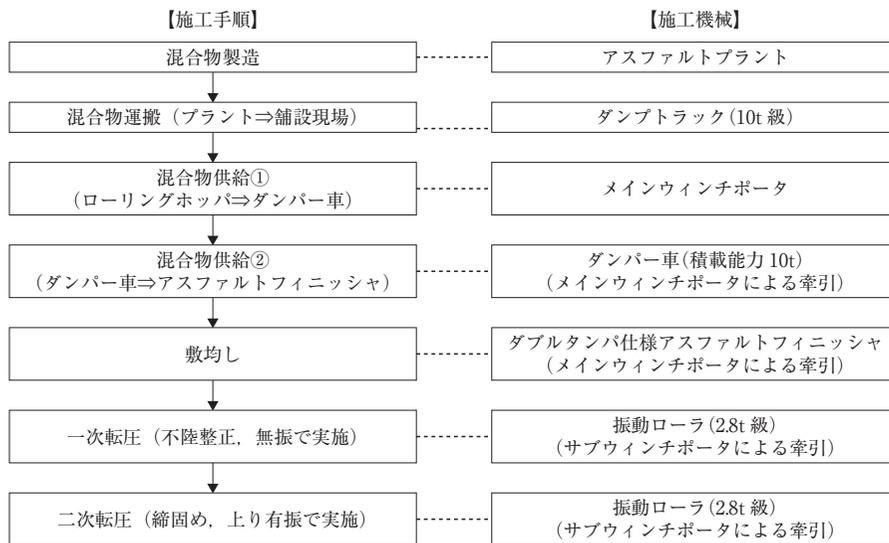
図-11 遮水層施工フロー(斜面部)

上部遮水層，中間排水層，下部遮水層の斜面部における施工フローを図-11に示す。

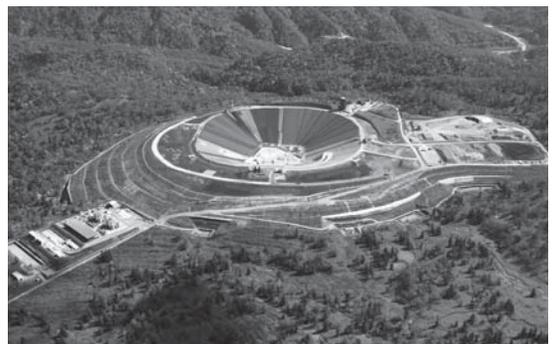
写真-2 上部調整池 (平成22年10月撮影)

水工フォームドアスファルト混合物を用いた施工基盤層の施工は平成17年9月より開始し、平成23年10月現在までに全舗設面積の約95%を終えている。また、下部・上部遮水層および中間排水層の施工は平成22年6月より開始し、既に約75%の施工を終えている。

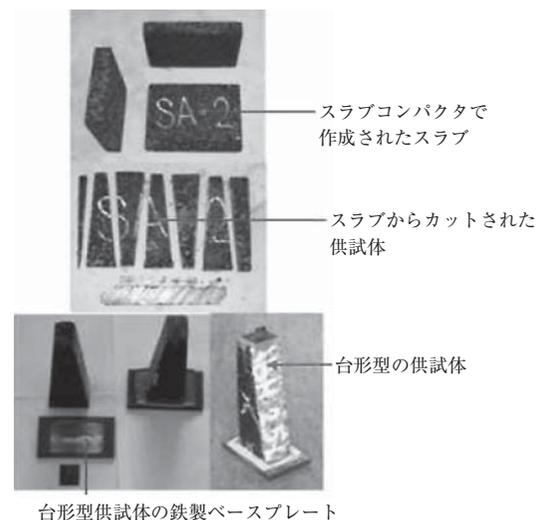
写真-1 台形型供試体

間接引張試験では、260×320×50mmの供試体を作製し、断面が50×50mmとなるように整形(カット)した。また、2PB試験では、260×320×50mmの供試体から台形型の角柱に整形した供試体を作製した(写真-1参照)。

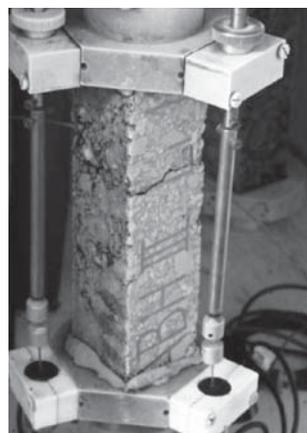
写真-3 試験後の供試体

凍結ひび割れ試験では、添加剤によりアスファルトの粘性が低下するが、低温下での劣化は引き起こさないことが分かった(表-10、写真-3)。

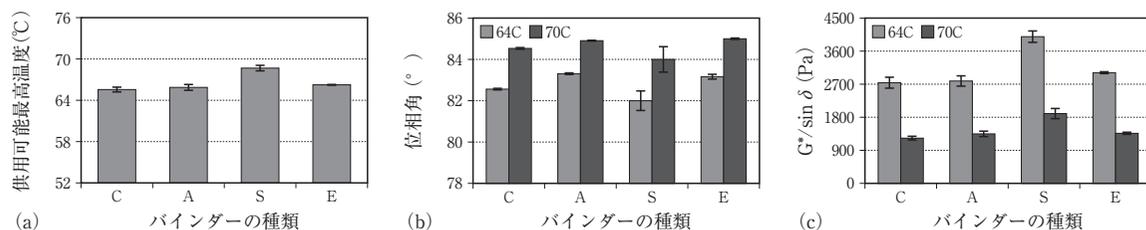
図-7 RTFO劣化バインダーのDSR試験結果

RTFO劣化バインダーのDSR試験結果を図-7に示す。(a)より、WMA用バインダーは比較バインダーより高い供用可能最高温度を示し、特にS'を添加していたバインダーが高くなった。また(b)より、A', E'を添加していたバインダーの位相角は、比較バインダーより大きかった。更に(c)より、S'を添加しておくことで、

RTFO劣化バインダーの高温抵抗性を改善することを確認した。

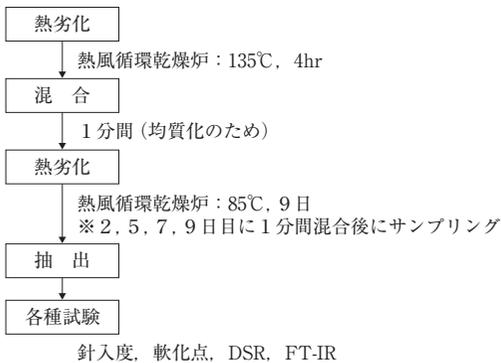
図-21 促進劣化の手順

室内およびプラントで製造された混合物を用いて、図-21に示す手順で促進劣化を行った。促進劣化後は、アスファルトを回収し、各種試験を行った。

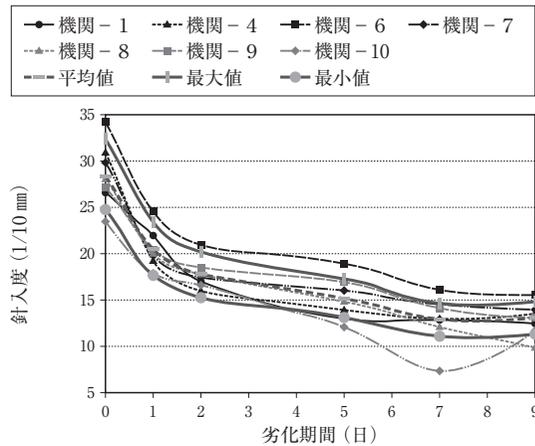
図-22 針入度測定結果（試験室内で製造した混合物）

入度試験結果を図-22に示す。図から、劣化の段階が進むにしたがって針入度は低下する傾向が見られ、促進劣化期間が2日以降では、その低下速度は遅くなり、7日以降はほとんど変化しなかった。しかし針入度の測定結果は、機関ごとに標準偏差で2.5 (1/10mm) 程度の差が見られることがわかった。

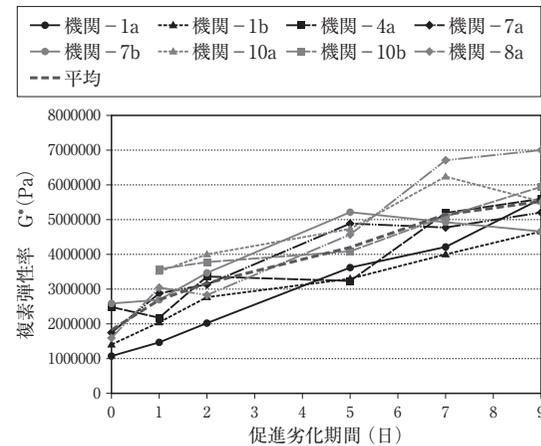
図-23 DSR 試験結果

試験室内で製造した混合物から回収したアスファルトの複素弾性率測定結果を図-23に示す。図から、複素弾性率は促進劣化期間が長くなるにしたがって大き

くなる傾向が見られた。また、各機関の測定結果にも $\pm 1.0 \times 10^6 \text{Pa}$ 程度の差が見られた。

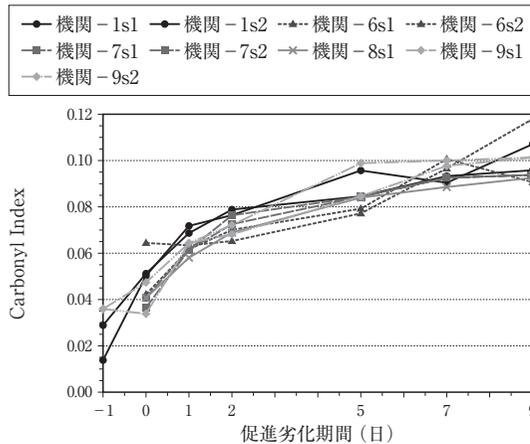
図-24 カルボニル・インデックス測定結果

赤外分光法を用いて試験室内で製造した混合物の各劣化期間で回収したアスファルトのカルボニル・インデックスとスルホキシド・インデックスを測定した。カルボニル・インデックスの測定結果を図-24に示す。図から、促進劣化期間が長くなるにしたがってカルボニル・インデックスは増加する傾向が見られた。また、促進劣化期間が2日以降はカルボニル・インデックスの増加速度が遅くなる傾向が見られた。

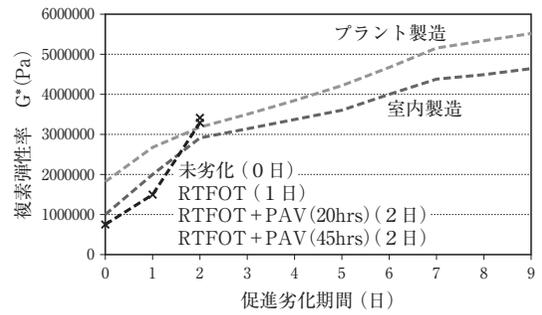
図-25 DSR 試験結果

室内およびプラントで製造したアスファルト混合物の促進劣化期間ごとの複素弾性率を測定した。測定結果を図-25に示す。図から、室内で製造した混合物はプラントで製造したものに比べ複素弾性率が小さくなった。また、RTFOTとPAVにより劣化させたバインダーの劣化度は、提案する促進劣化手法の2日程度となることを確認した。

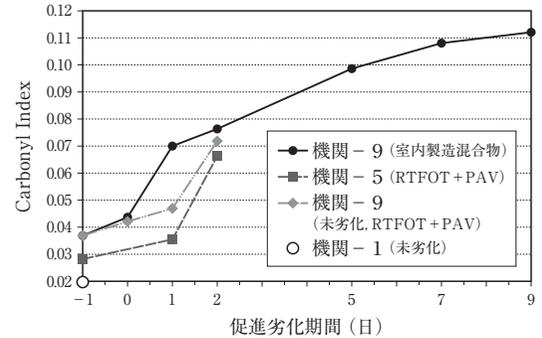
図-26 カルボニル・インデックス測定結果

室内で製造した混合物とRTFOTとPAVにより劣化させたアスファルトの促進劣化段階ごとのカルボニル・インデックスを測定した。測定結果を図-26に示す。図から、RTFOTとPAVにより劣化させたバイン

ダーの劣化度は、提案する促進劣化手法の2日程度となることを確認した。

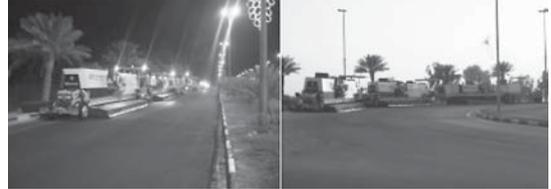
写真-6 施工機械

今回のプロジェクトでは、より環境に優しい“熱風循環ヒーティングシステム”を使用したMARTEC社のAR2000が用いられた。当該工法の機械編成を以下図-27に示す。

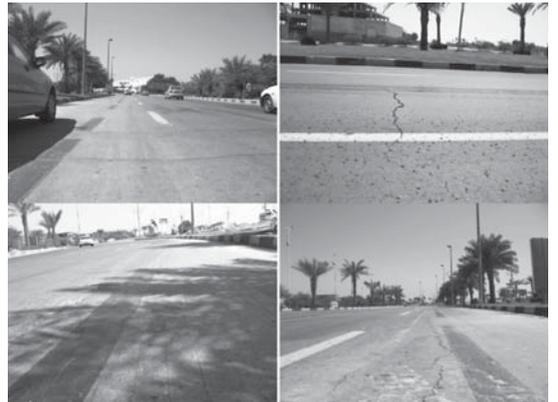
写真-7 施工前の路面状態

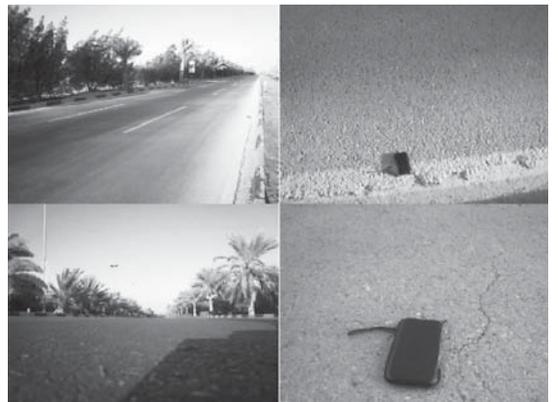
写真-8 施工から4年経過後の路面状態

本プロジェクトにおいて配合設計、施工、品質管理試験および供用後の舗装評価を実施した。試験施工の結果、熱風循環ヒーティングシステムを用いHIRで再生された舗装は、当初の目標を満足することが確認できた。
