# アスファルト

第63巻 第236号 令和3年5月発行

特集・最近のアスファルト事情

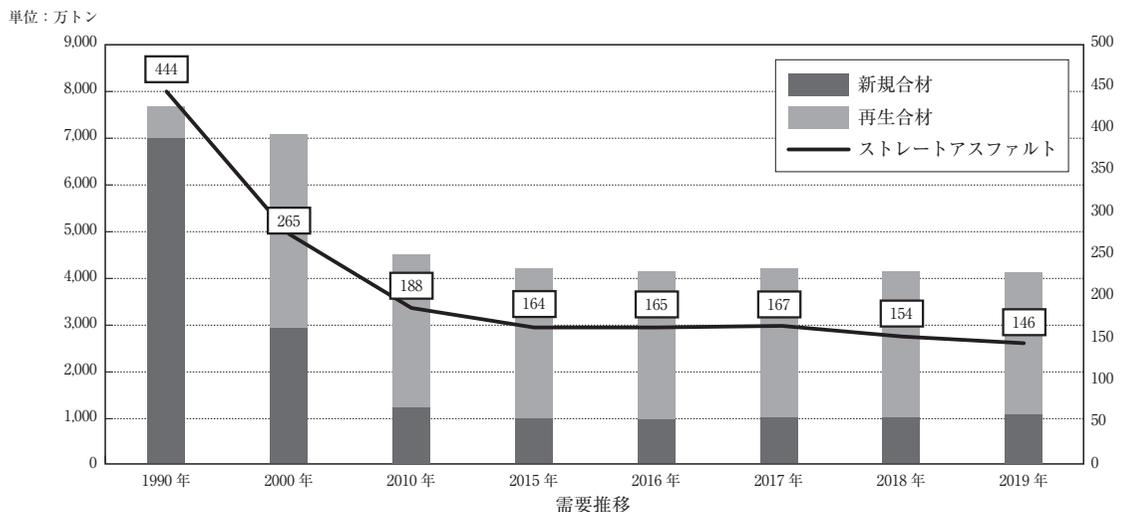
図-4 合材需要とアスファルト需要の推移

主にアスファルト合材の原料として使用されている。図-4の左側に1990年以降の合材需要、右側にアスファルト需要を示す。1990年度に7,700万トンあった合材製造量は2018年度には4,100万トンと約半分となっている。一方でアスファルトの需要は1990年度比で1/3となっており合材よりも減少幅が大きい。これは環境負荷低減などを目的とした再生合材の活用が進んでいる事に起因している。つまり再生骨材に付着しているアスファルトを有効活用することで新アスファルトの使用量を低減出来ているわけである。1990年度で

は全合材における再生合材の比率は8%程度であったが、2019年度では74%に上っており、ここ30年で飛躍的に再生合材の使用割合が増えている。

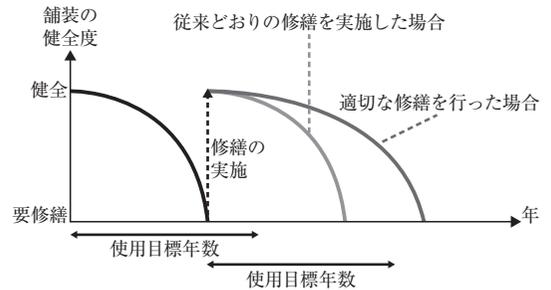
図-1 使用目標年数を用いた舗装管理のイメージ

こうした中、舗装の更新年数を意識した維持管理を行うことで舗装の長寿命化を図ることを目的に、2016年10月に国土交通省道路局より「舗装点検要領」<sup>1)</sup>が策定された。この要領において、道路管理者は、損傷の進行が早い道路等のアスファルト舗装について、表面の層を供用し続ける期間として使用目標年数を設定し、この期間よりも早期に劣化した区間（以下、「早期劣化区間」という）について、詳細調査を実施し適切な修繕設計を行うことが示された。図-1に使用目標年数を用いた舗装管理のイメージを示す。早期劣化が生じた際、対策を講じずに通常どおりの修繕を行った場合、再度早期劣化が生じるおそれがある。このため、早期劣化が生じた際に詳細調査を実施し、その要因について検討し対策を講じることによって再度の早期劣化を防ぐという考え方である。

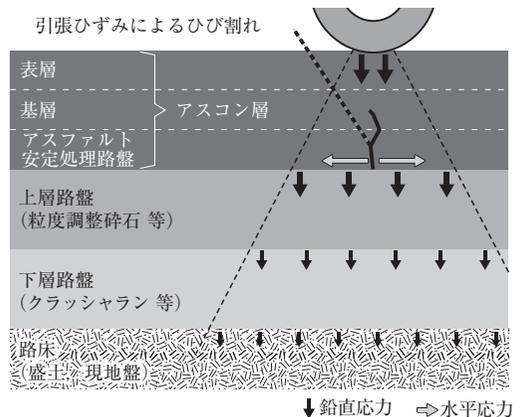
図-2 アスファルト舗装の構造設計における疲労破壊

図-2に従来の構造設計で想定されてきたアスファルト舗装の疲労破壊の考え方を示す。舗装は複数の層

が積み重なり、交通荷重を各層で分散し、路床で受け持つ構造となっており、表層や基層、瀝青安定処理路盤等からなるアスファルト混合物（以下、「アスコン」という）層の下面に生じる引張ひずみにより下部から上部にかけて疲労ひび割れが発生する。ここでひび割れや施工継目などを通じて雨水等が浸入すると、アスコン層下部の粒状路盤が脆弱化し、荷重分散効果が弱まるため、アスコン層のひび割れが生じやすくなる。このため、従来より早期劣化の主な要因は粒状路盤の脆弱化であると考えられてきた。

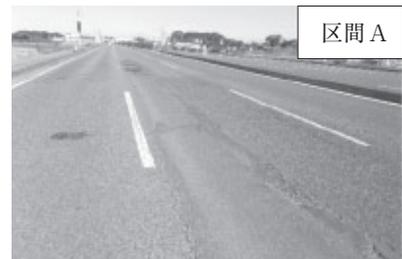
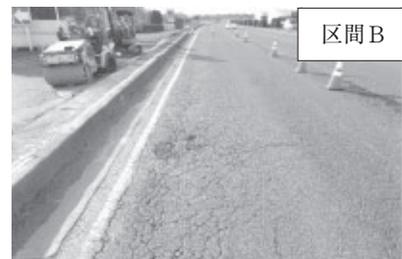
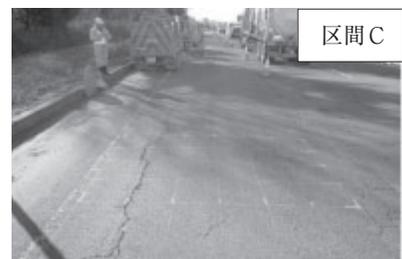
図-3 2017年度調査区間の路面状況

図-3に各区間の路面状況を示す。区間Aでは、外側車輪通過部(以下、「OWP」という)に亀甲状のひび割れが発生した結果、パッチングによる補修が施されていた。区間BではOWPにおいて亀甲状ひび割れの発生が著しく、路面の沈下も発生していた。区間CではOWPにおいて線状ひび割れが発生していたほか、内側車輪通過部(以下、「IWP」という)において亀甲状のひび割れが発生していた。

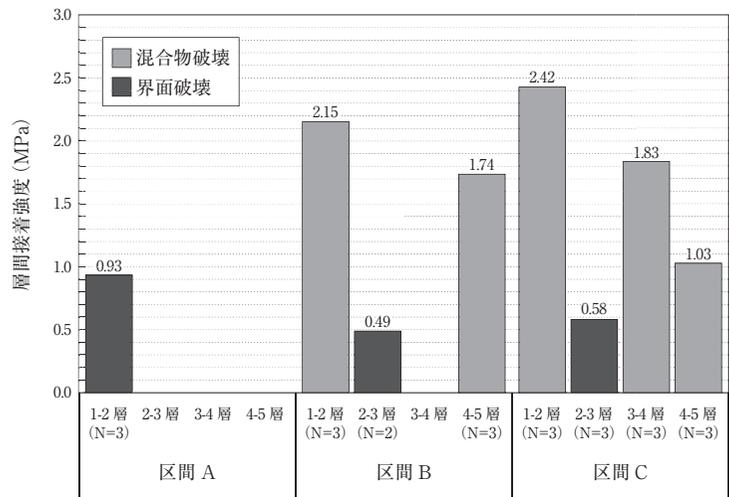
図-4 層間接着強度試験結果

続いて、図-4にアスコン層の層間接着強度試験結果を示す。試験は(一社)日本アスファルト乳剤協会規格の試験方法「JEAAT-5 タックコート層を有した円筒状供試体の引張接着試験方法」に基づき実施した。各区間のそれぞれの層について、現場で撤去したアスコン層から採取した3供試体に対し試験を実施した。図中の数値は、既に層間剥離が生じて試験を実施できなかった供試体を除いた層間接着強度の平均を示している。また図中において、層の中間で破壊が生じた供試体については「混合物破壊」、層間で破壊が生じた供試体については「界面破壊」と表現した。なお、破壊の形態は、試験を実施した同区間・同じ層間の供試体で全て同じ結果であった。混合物破壊が生じた供試体については層間の接着強度がアスコン層の引張強度よりも高く、良好な接着強度を有していると考えられる。

区間Aはほとんどの層間で既に剥離が生じており、3～4層目

においても接着強度が低かった。区間Bは3～4層目の層間で既に剥離が生じており、2～3層目の層間の接着強度も低かった。区間Cの多くの層間は概ね良好な接着強度を有していたが、2～3層目の層間接着強度が低下していた。

以上の結果から、3層目の上下、特に2～3層目の間で層間剥離が進行したと考えられる。この位置は着色水の染み出しが確認された箇所と概ね一致しており、切削オーバーレイ時の既設アスコン層の上部に水が長期間滞水し、層間剥離につながったと推察される。

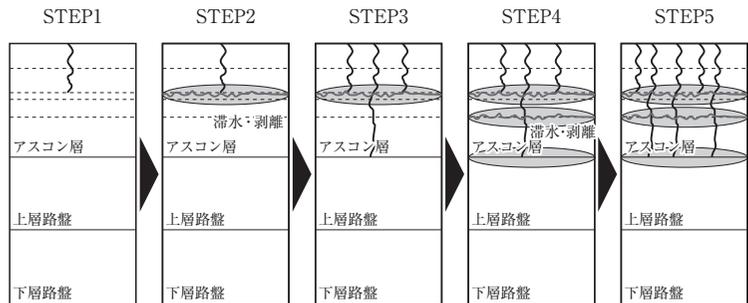
図-5 層間剥離に伴う早期劣化メカニズム

前節の調査結果で確認された損傷形態は、アスコン層の下面からひび割れが生じるという従来の設計の考え方とは異なるものであった。図-5に、調査結果から推察される、本調査区間における劣化メカニズムを示す。具体的には、次ページのとおりと考えられる。

- 施工継目の開きやアスファルトの劣化・老化により路面から入ったひび割れなどを通じてアスコン層内に水が浸入する。(STEP1)
- アスコン層の内部に水が滞留し、層間剥離が発生する。(STEP2)
- 層間剥離によりアスコン層の支持力が低下した結果、アスファルト安定処理層および粒状路盤までひび割れが進行する。(STEP3)
- アスファルト安定処理層や粒状路盤内への浸水・滞水により、これらの層が砂利化などにより劣化する。(STEP4)
- 舗装全体の支持力不足により、アスコン層のひび割れが急速に拡大する。(STEP5)

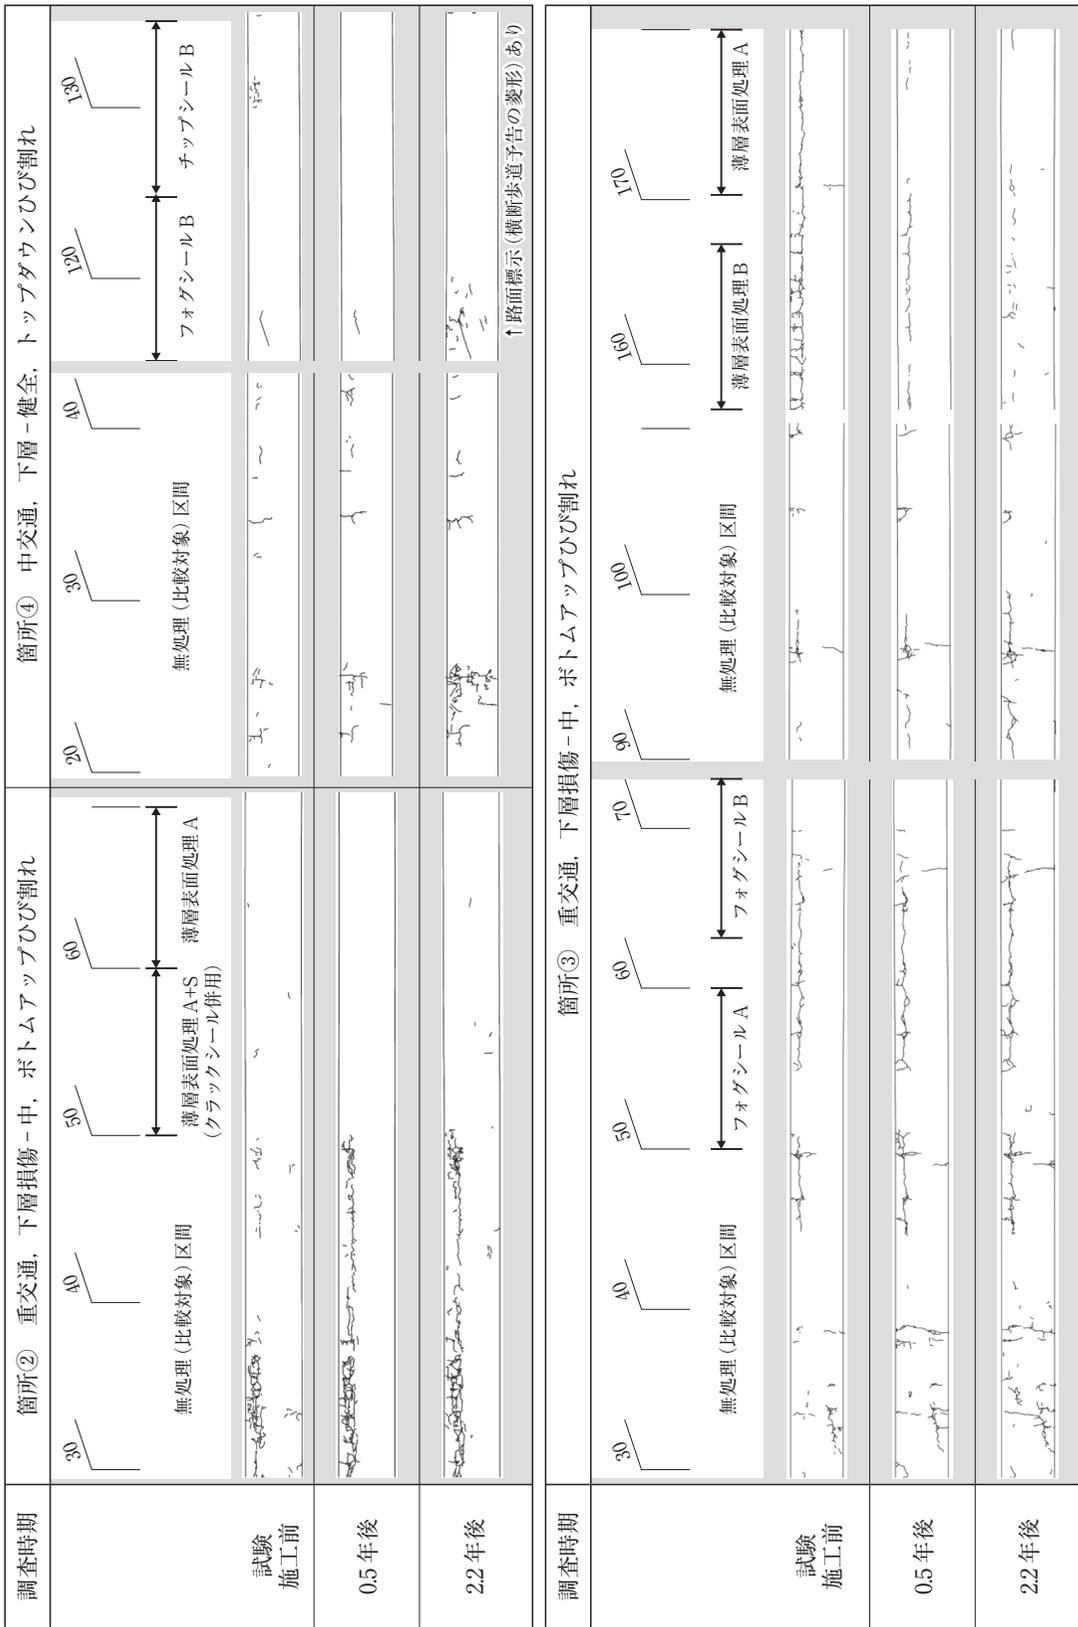
図-1 試験施工区間におけるひび割れ状況の変化例

既設路面のひび割れが進行した段階の重交通路線で表面処理を行った試験箇所③では、供用に応じて既存のひび割れがその密度と範囲とも拡大し、新たな初期ひび割れも一部生じている。フォグシールは、施工直後に既存ひび割れに沿ってひび割れが再発しているが、ひび割れ密度と範囲の拡大が無処理と同様であるかについては今後の追跡調査が必要である。一方、薄層表面処理は連続したひび割れのある区間に施工しているが、2.2年後までのひび割れの再発はその一部にとどまっている。

(下層状態とひび割れ方向は、たわみ量およびコア観察からの推定)

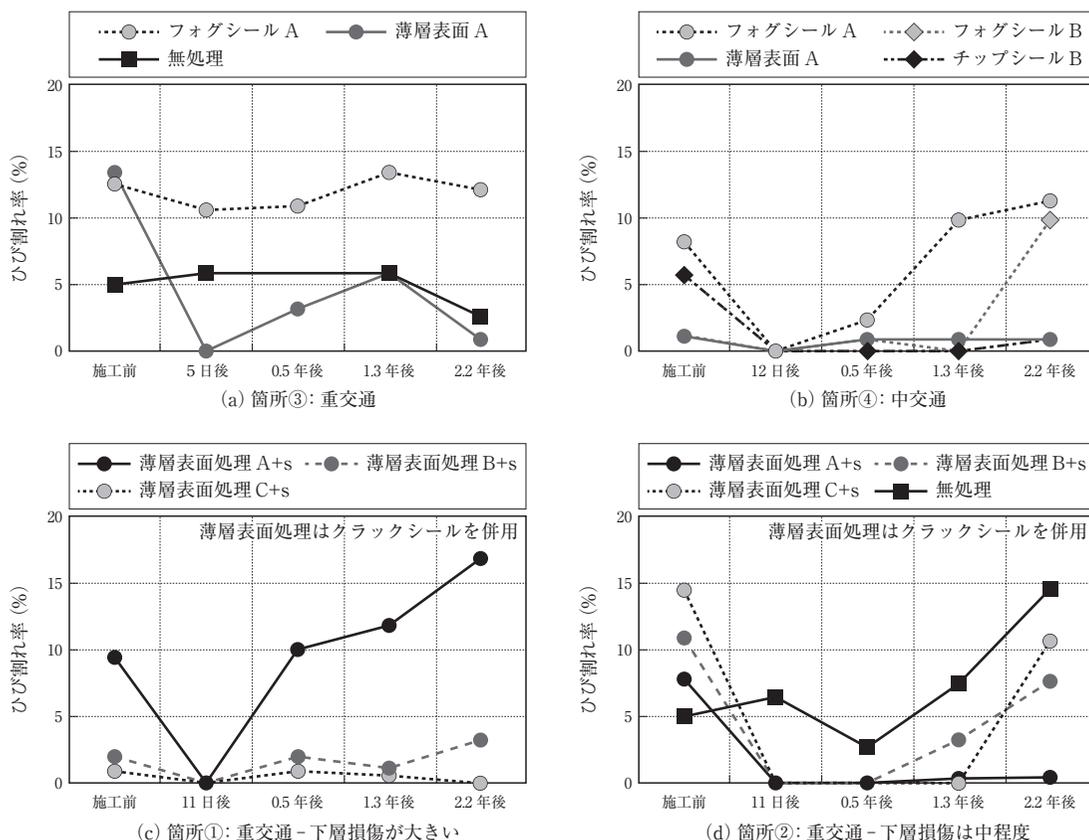
図-2 表面処理工法施工前後のひび割れ率の推移

施工前と供用後のひび割れ率に着目すると、無処理の比較工区や Fog シールでわかるように、

供用期間を経るとひび割れ率は上昇している。その中で、表面処理工法によりひび割れを一定期間抑制できることは舗装の延命に有効であることが示唆される。ただし、損傷進行の抑制がどの程度であればライフサイクルを通じた適用効果が得られるのか、費用便益等を検討し判断することが求められる。なお、表面処理されている場合には、路面上にひび割れが見られていても塗布材料がひび割れ内部に浸透し遮水効果を有している可能性もあることから、実際の遮水性を面的に評価することも有意義である。

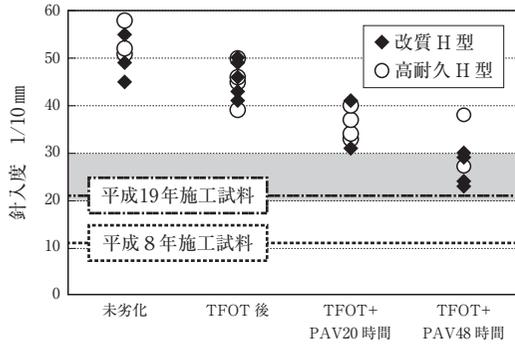
図-1 TFOTおよびPAV後の針入度

以上の結果より、本検討では、供用期間10年に相当

する劣化を再現する方法として、TFOT 試験後に48時間PAV試験による促進劣化加える条件を設定した。設定したバインダの促進劣化フローを図-2に示す。

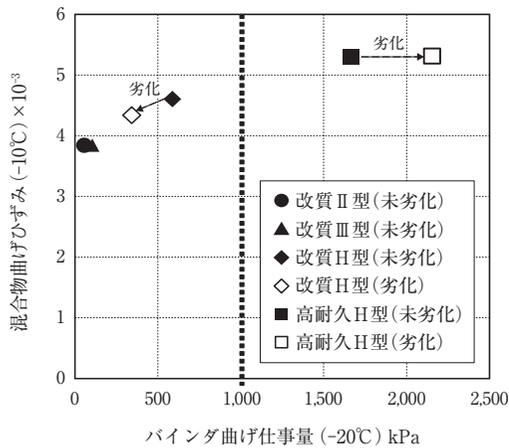
図-7 バインダ曲げ仕事量と混合物破断時の曲げひずみの関係

物の曲げひずみは、高耐久H型が最も大きく、改質H型と明確に区別できるバインダ曲げ仕事量の閾値は、1,000kPa程度であると考えられる。

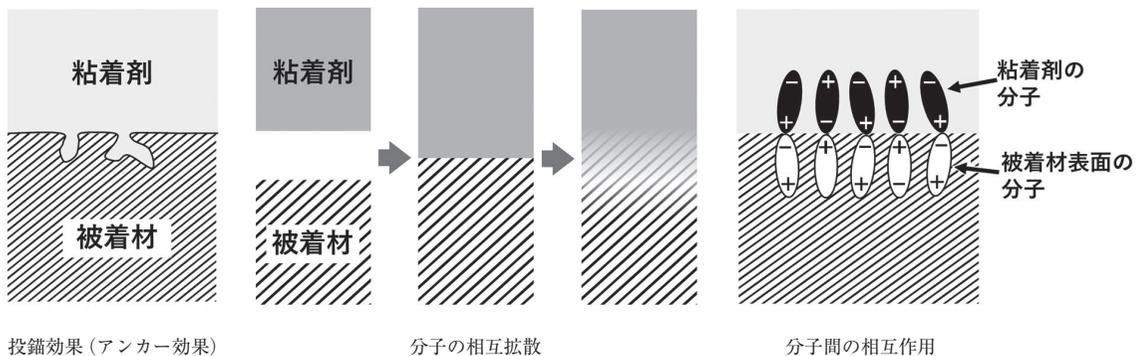
図-1 接着における結合の種類

接着剤と被着材を構成する分子同士が、極性(電気的なプラスやマイナス)等により結合する。構成する分子や、接着剤と被着材の境界面(界面)の条件により、次の3種類の形態をとり得る。

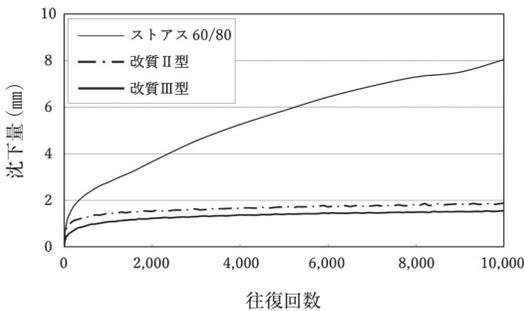
図-2 DWT試験の沈下量変化

9000往復走行したところ、ストアス60/80混合物の供試体からは剥離変曲点 (SIP: Stripping Inflection Point) が確認された。すなわち、供試体は耐久性を保てなくなり、それ以降沈下量が急激に増加した。本試験の場合、その原因は水による剥離によって内部の混合物組成に変化が生じたことであると推測される。これに対して、II型、III型混合物はいずれも変曲点が見られず、剥離に起因する顕著な破壊が発生していないと考えられる。

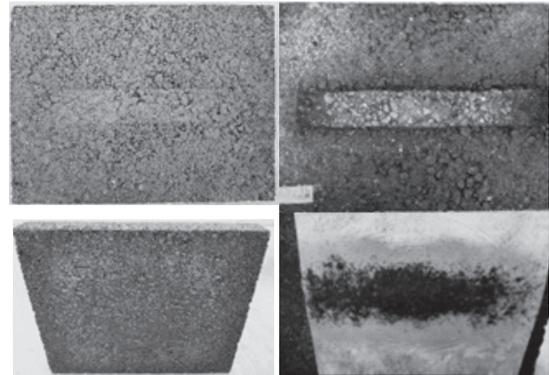
写真-2 左上) 改質III型供試体の表面  
左下) 改質III型供試体の裏面  
右上) ストアス60/80供試体の表面  
右下) ストアス60/80供試体の裏面

は、走行部では、裏面およびタイヤ接触表面のみならず、内部にも骨材からのアスファルトの剥離が生じ、遊離していたと考えられる。このため所定の混合物組成が維持できなくなり、塑性変形が生じ、さらにアスファルトの遊離と混合物組成の変化が加速し、変曲点の出現に至ったと推測される。

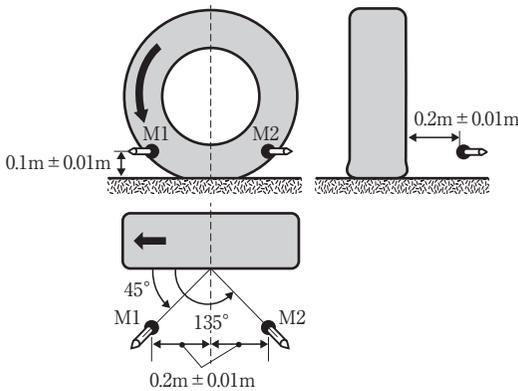
図-1 CPX法の測定位置

測定位置は図-1に示す位置(接地部の斜め前後2カ所)が基本であるが、研究用のオプションとして他に4カ所が規定されている。測定に用いる基準タイヤとして、ISO/TS 11819-3<sup>4)</sup>に2種類のタイヤが規定されている。これらの基準タイヤのトレッドパターンと諸元を図-2に示す。タイヤP1は乗用車用タイヤ、タイヤH1は重量車用タイヤの放射騒音を代表するタイヤとして規定されている。CPX法では、これら2種類のタイヤの測定値に基づいて、自動車走行騒音に及ぼす路面の影響を評価する。測定における条件等を表-1に示す。試験タイヤは規定の荷重、空気圧に調整され、

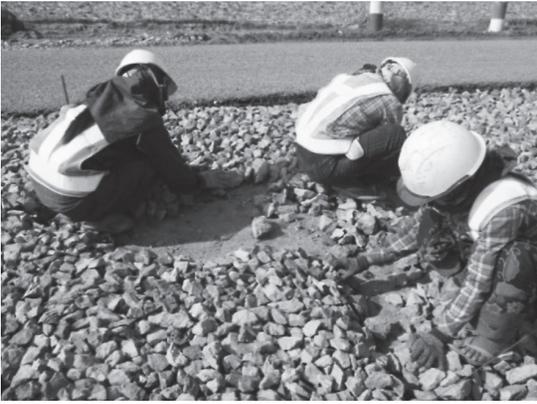
写真-15 主骨材の手ならし

多い。現道 (砂利道) を路盤として用い、その上に必要であれば粒度調整碎石路盤を構築し浸透式マカダム工法を施工しているが、現道をそのまま上層路盤とする場合、平坦性は主骨材で調整するので幾層にも重なる箇所も多い。また主骨材はクラッシャーにより生産されたものもあるが、現場で大きな原石をハンマーで

手割して使用することも多いようである。そのため仕様書の50～76.5mmより大きく100～150mmの碎石が多く見られる。バインダーにはストレートアスファルト(80-100)を用いているが、下撒き(プライムコート)は行っていない。そのため主骨材が交通荷重により動いてしまい破損の原因にもなっている。

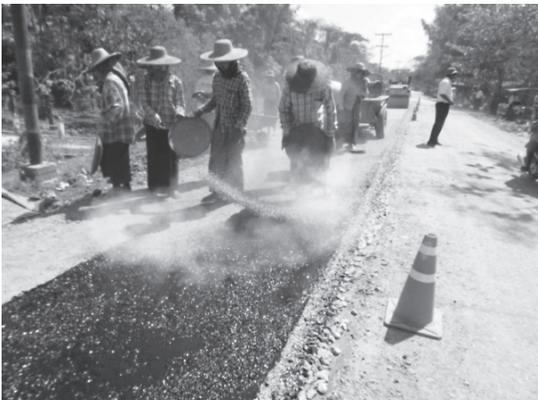
写真-18 6号碎石散布

浸透式マカダム工法で留意しなければならない点のひとつに、センタージョイント処理である。同一ラインでバインダや碎石が重なるとフラッシュや剥離の原因になりやすい。そこで写真-18のように、バインダ、碎石の散布を繰り返していく際、約5cmの幅にずらしながら施工し、反対車線はその逆を繰り返すことで解消できることを指導した。

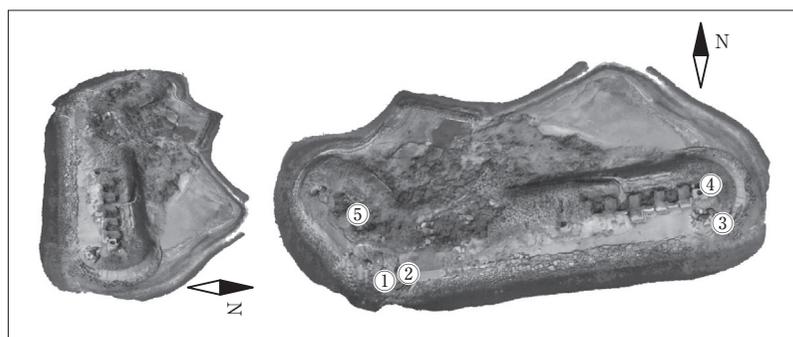
写真-1 第一海堡外観と防水材確認箇所<sup>2)</sup>

であると考察されている<sup>1)</sup>。今回の調査では写真-1に示す覆砂が崩落し、構造物が直接確認できた5つの箇所において防水材が塗布されており、これら竣工から約130年が経過した防水材について現況調査や化学分析を行い、防水材を構成する材料判別や劣化状態について考察するとともに建設当時の文献などから明治期の防水技術について考察を行った。

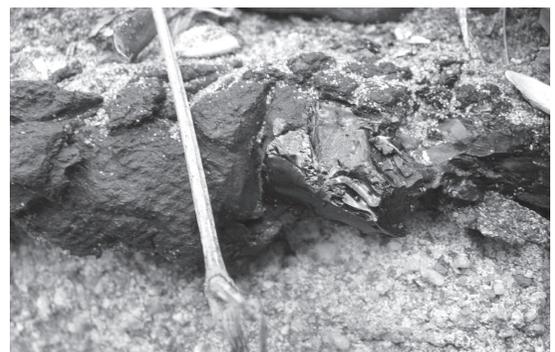
写真-6 防水材 No.5の破断面 (光沢断面)

らは、芳香系(タール様)の臭気がしていた。また、写真-6に示すように破断面には光沢や放射状の形を呈していることからアスファルトが使用されていると考えられた。アスファルトや石炭由来のコールタールは、温度(高温)や紫外線、酸素との接触により容易にその構成組成が変化すると予想されたため、材料の劣化状態や組成変化を確認する観点から極力外気との接触のない覆砂された箇所と砂が崩れて以降の

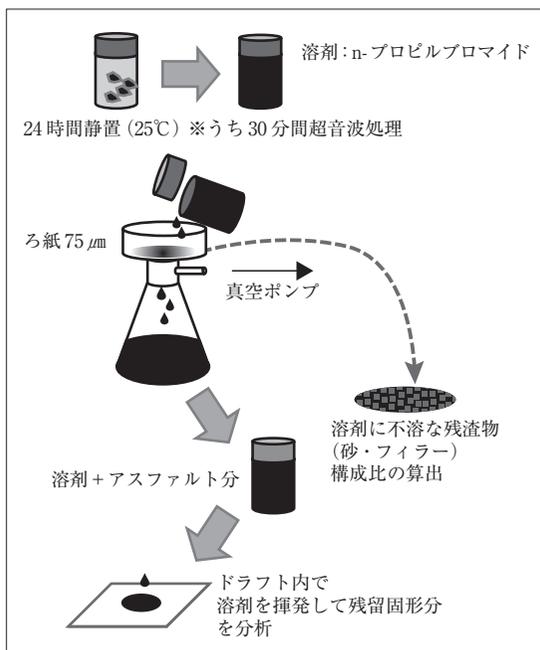
図-2 採取試料の抽出フロー

本調査で採取した試料には、構造物を覆い隠していた砂が混ざり込んでいたため、分析前処理として粘稠物質と固形物を分離する必要があった。また、温度影響により有機質材料が変質する可能性があったため、常温状態で分離する方法として図-2に示す流れで分離を行った。分離後、それぞれについて赤外分光分析、アスファルト成分分析、X線蛍光分析を実施した。

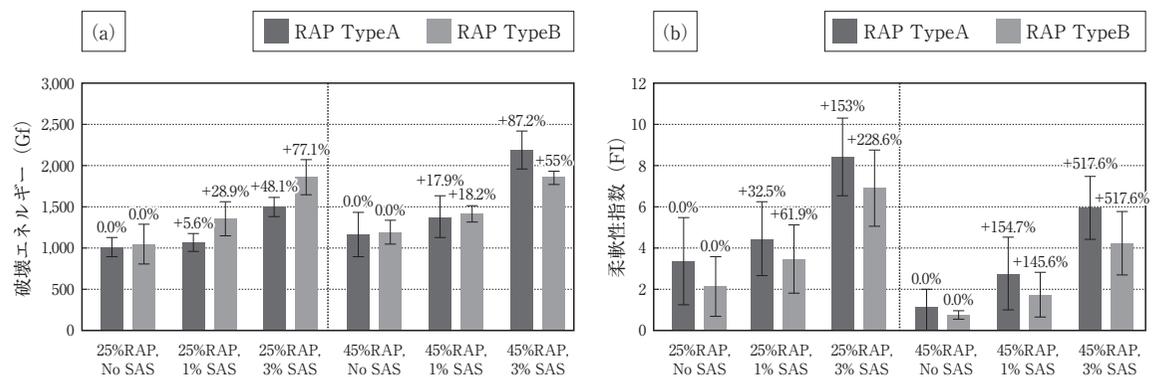
図-6 再生混合物のGf (a) とFI (b) の結果

また耐疲労性を評価するために, SCB (Semi-Circular Bend) 試験を行った。結果はSASの使用量が多いほど破壊エネルギー (Gf) と柔軟性指数 (FI) の値が高くなったことから, ひび割れ抵抗性を向上させることを示している。(図-6)

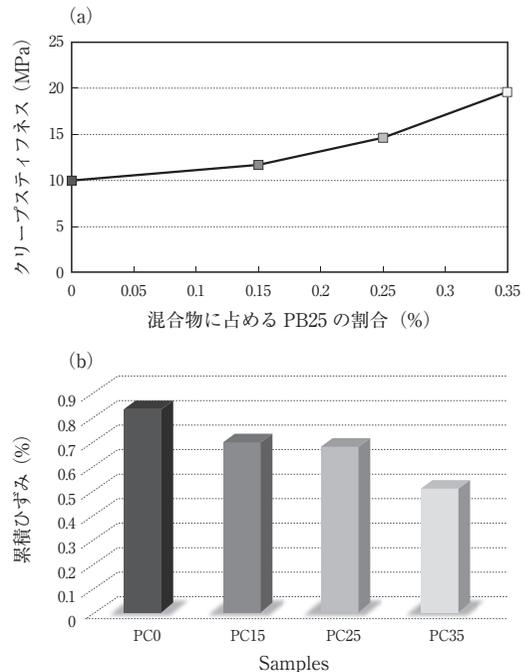
図-2 RLAT試験結果

(a) はクリープスティフネス、  
(b) は累積ひずみのPB25依存性を示す

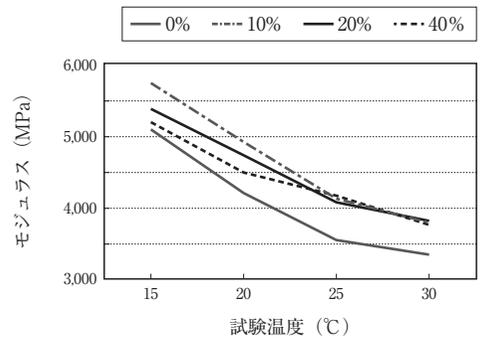
図-4 試験温度およびRAR添加量とモジュラスの関係

図-4に間接引張試験結果を示す。これより、測定したすべての試験温度においてRARを添加した混合物のモジュラスが、添加していない混合物のモジュラスを上回ることが確認できた。また25、30℃ではRARの添加量に関わらずモジュラスが近い数値を示した。一方で15、20℃ではRAR添加量によりモジュラスの差が大きく、10%で最も高いモジュラスを示した。

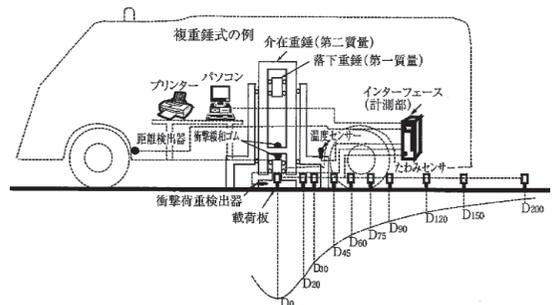
図-1 FWDおよびたわみ形状の概略<sup>4)</sup>

内部の多くの情報を反映します。例えば、舗装体（アスファルト混合物層や路盤、路床など）の支持力や残存等値換算厚、各層（材料）の弾性係数などといった情報を得ることができます<sup>5, 6, 7, 8, 9</sup>。そのため、舗装の損傷原因を究明することが可能だけでなく、道路管理者は舗装が損傷する前に非破壊で既設舗装の健全性や推定寿命を評価することができ、効率的な道路維持管理において一役買っています。このように、FWDは舗装の内部状態を評価できることに最大の特徴があるため、計画的・効率的な補修断面や工法の選定に活用されるほかに、耐久性を向上した新技術の研究開発にも活用されています。
